## *Acuerdo de Consejo Regional*

N° 019-2023-GRA/CR

# **INFORME DE FISCALIZACIÓN SELECTIVA DEL ESTADO SITUACIONAL DE LA Ejecución de Proyectos de Inversión en el ámbito de la Provincia de Huanca Sancos – Departamento de Ayacucho"**

**INFORME DE FISCALIZACIÓN N° -2023-GRA/CR-CRPHS-MCE**

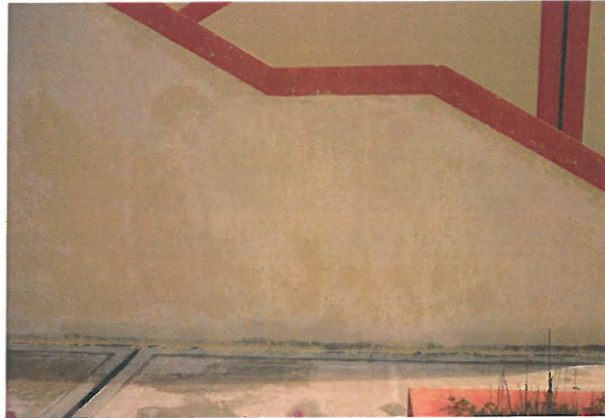
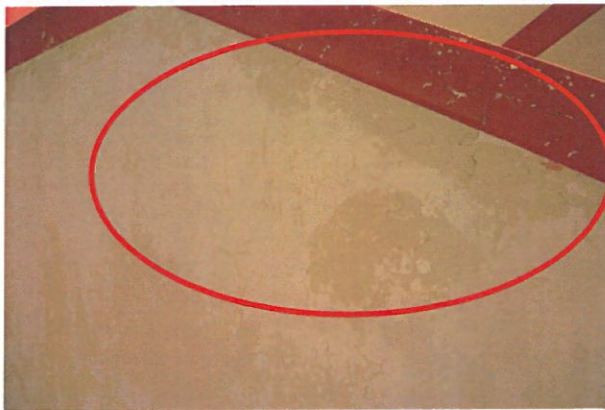
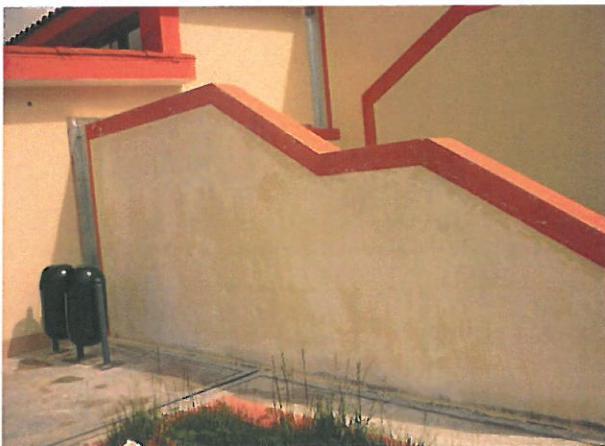
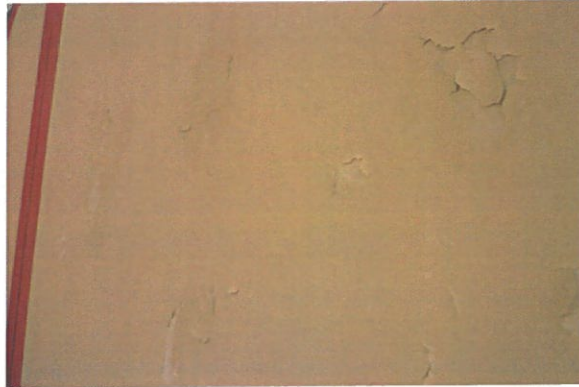
- En la pared del segundo nivel de la parte frontal interna, presenta humedad, el mismo que la pintura se viene descascarándose, pues se presume que utilizaron pintura de mala calidad, tal como se puede observar en las siguientes fotografías:

Vistas fotográficas del descascaramiento de pinturas, producto de lluvias y la humedad constante.

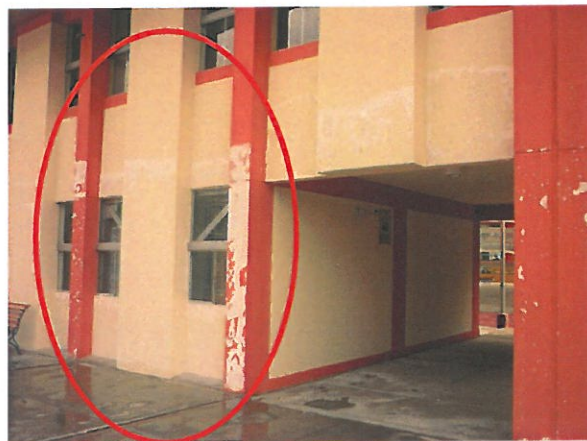
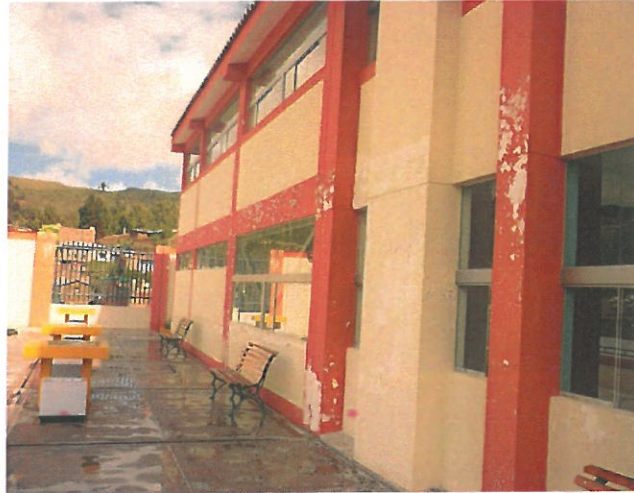
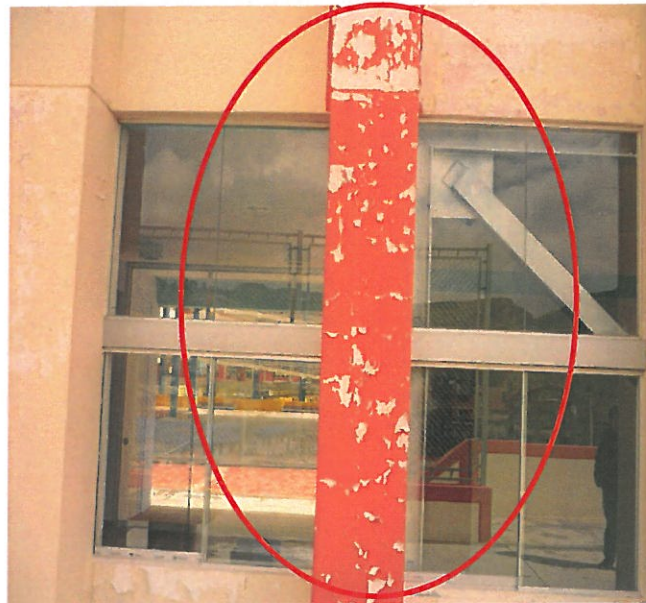
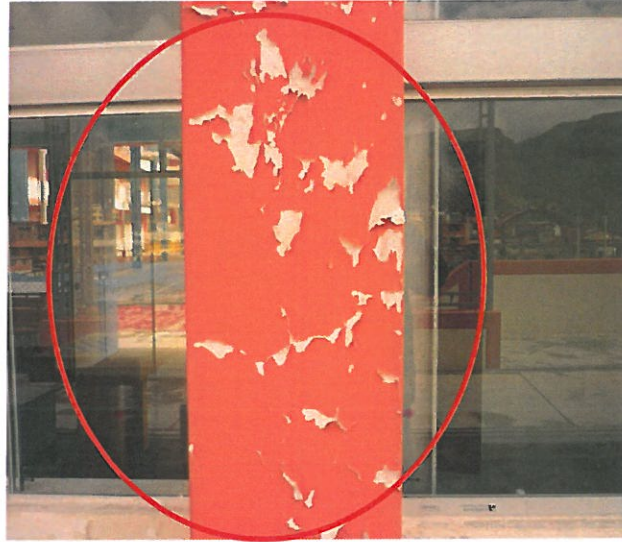
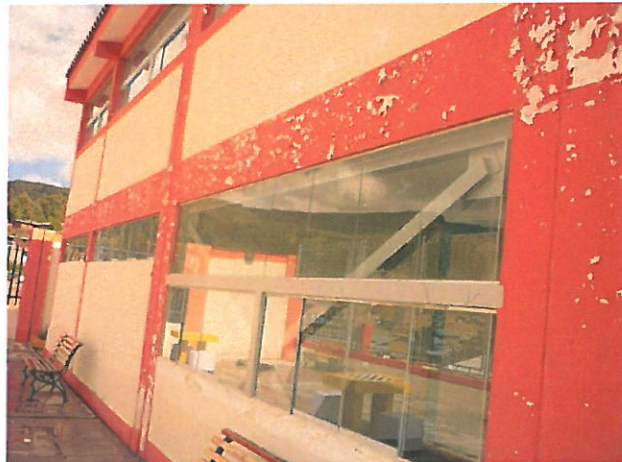
- La parte interna de ingreso a la I.E. "Los Andes", se evidenció que las paredes de la parte frontal se está descascarándose la pintura, presumiéndose que se utilizó pinturas de mala calidad, tal como se puede observar en las siguientes fotografías:

Parte frontal interna de ingreso a I.E. se observa en la pared el descascamiento de la pintura, producto de las lluvias y humedad.

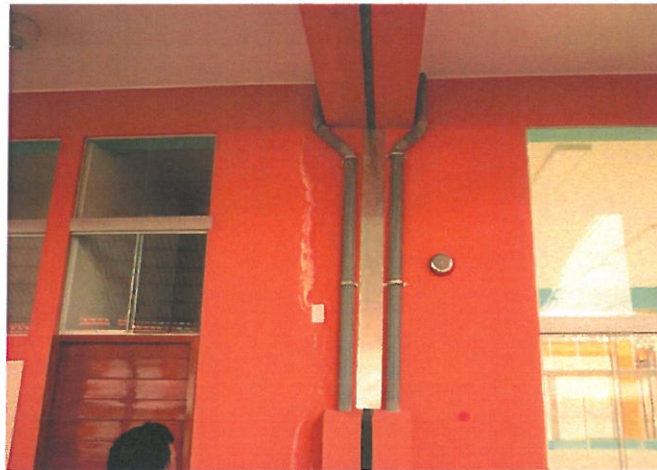
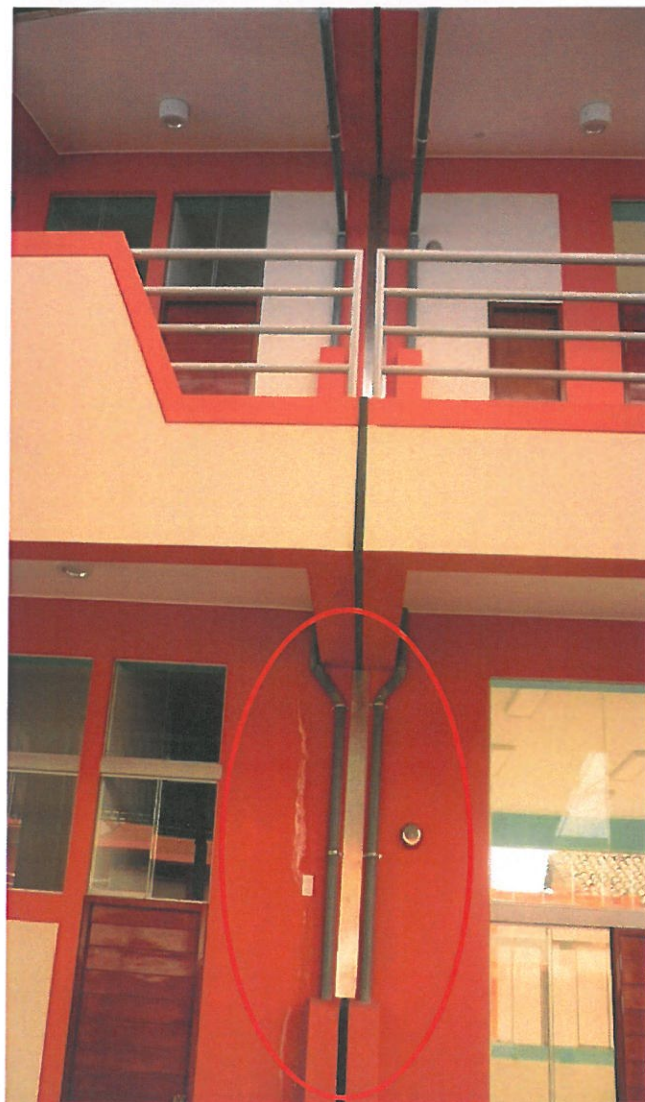
Vistas fotográficas donde se evidenció goteras de agua que viene afectando las paredes, producto de las lluvias y la humedad constante.

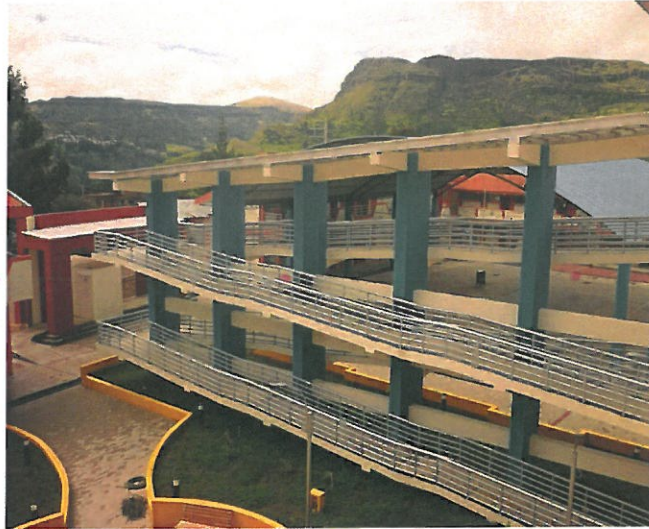
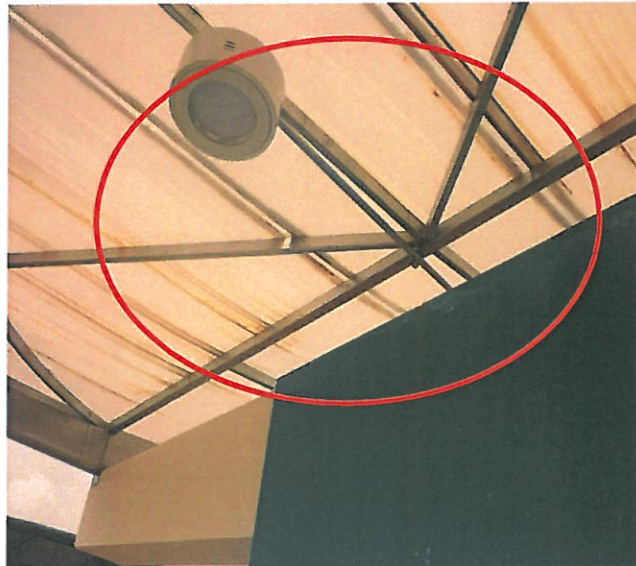
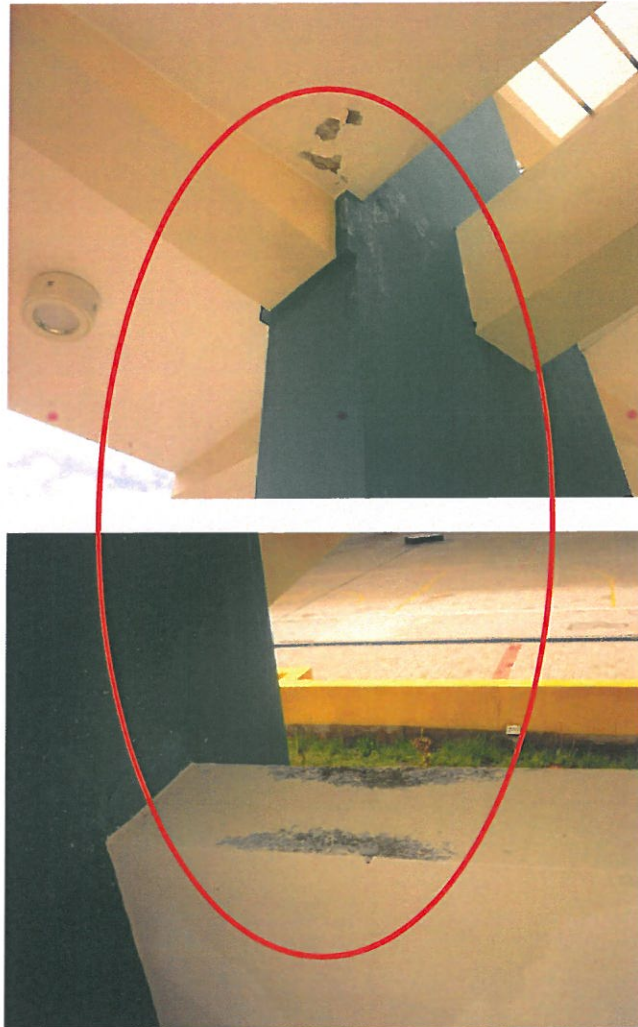
- Por otra parte, se evidenció que, en la parte de la Rampa existe un voladizo, los mismos que presenta problemas que ha sido dañado, pues existe filtración de las juntas desde el último nivel, tal como se puede observar en las siguientes fotografías:

Vistas fotográficas de la Rampa, los mismos que se observó filtración de agua en las juntas del techo, que viene afectando las estructuras producto de lluvias y la humedad constante.

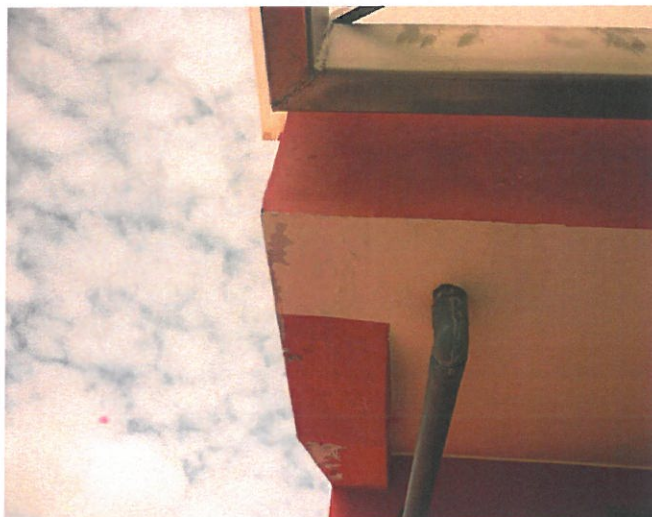
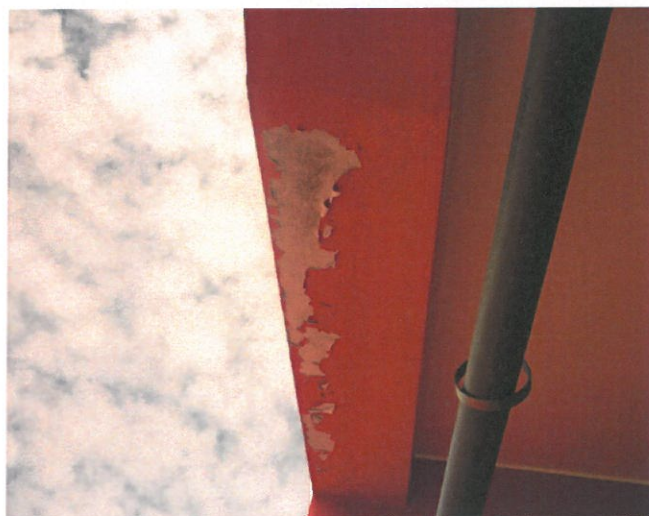
- En la parte sur de la I.E. "Los Andes" existen ambientes de primer, segundo y tercer nivel, se evidenció goteras de agua en uno de los accesorios del tubo de desfogue, que viene afectado las paredes desde el techo, tal como se puede observar en las siguientes fotografías:

Vistas fotográficas del descascamiento de pinturas, producto de lluvias y la humedad constante.

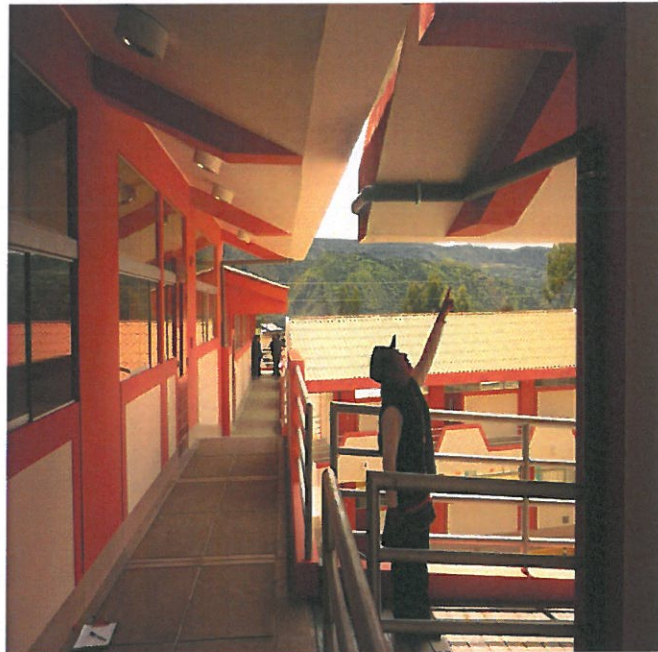
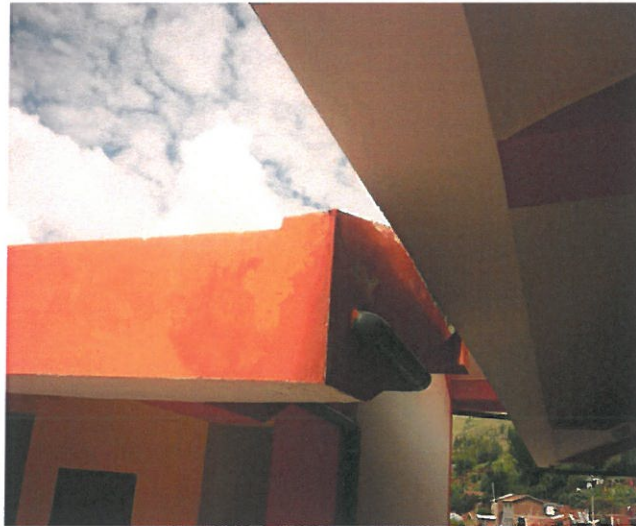
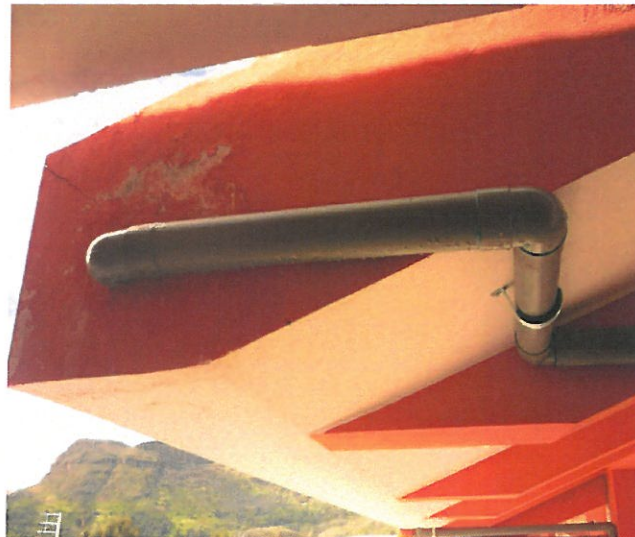
- En el tercer piso, lado sur, se evidenció que el codo del Tubo de Agua (drenaje) se encuentra averiado, los mismos que ocasiona goteras de agua y humedad en las paredes, ocasionándose descascaramiento de las pinturas, pues debió haber juntas para evitar la filtración, tal como se puede observar en las siguientes fotografías:

Vistas fotográficas donde se puede apreciar tubo de drenaje averiado que ocasiona goteras de agua y humedad en las paredes, producto de las lluvias y la humedad constante.

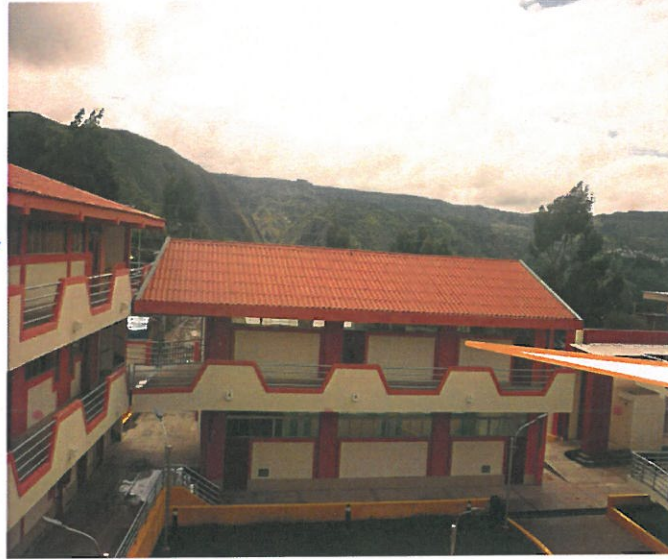
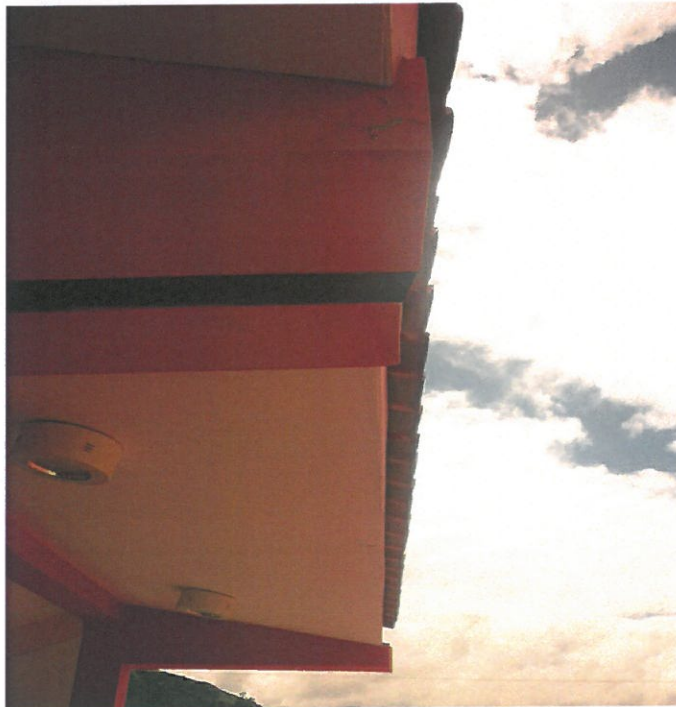
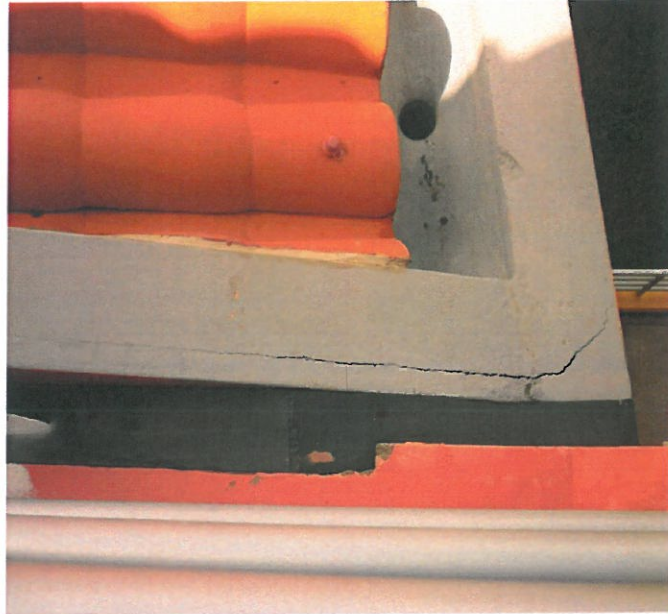
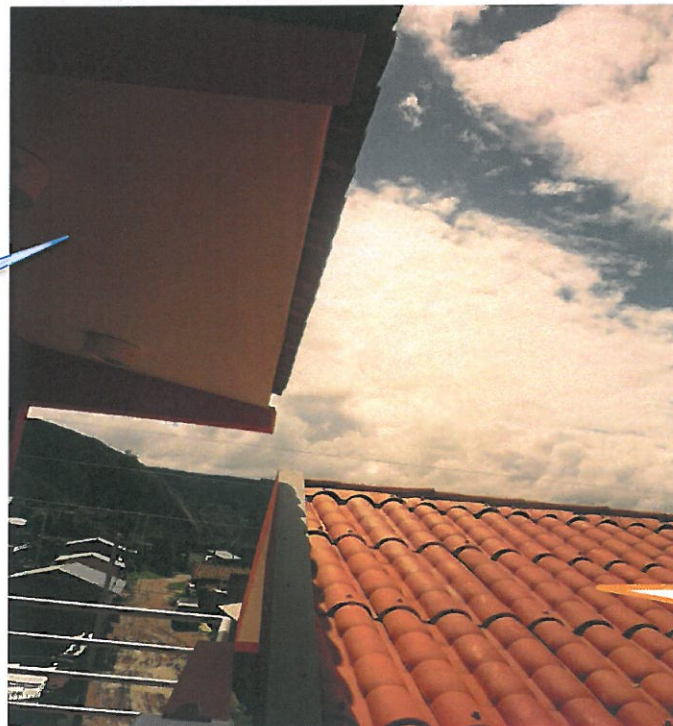
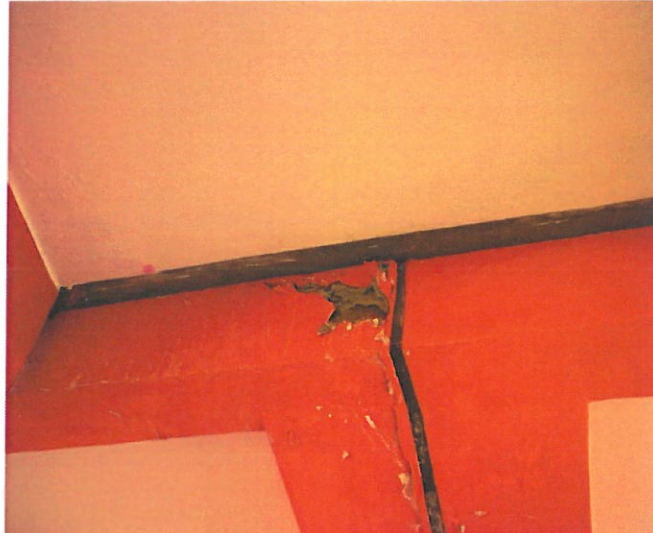
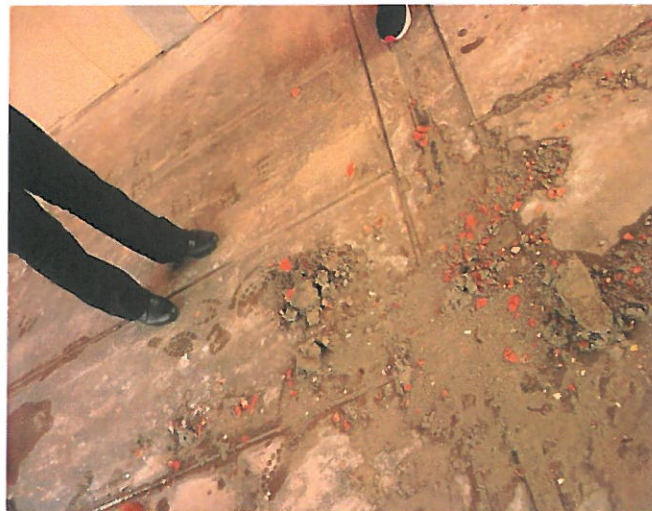
Así también, se observa deficiencias en la calidad de pintura de muros, columnas, techo y el descascamiento de la pintura, por presencia de humedad causada por filtraciones de aguas pluviales en el techo y en los muros que generan el riesgo de deterioro, tal como se puede observar en las siguientes fotografías:

Vistas fotográficas donde se observó goteras de agua y humedad, producto de lluvias y la humedad constante, ocasionándose desprendimiento de material de concreto.

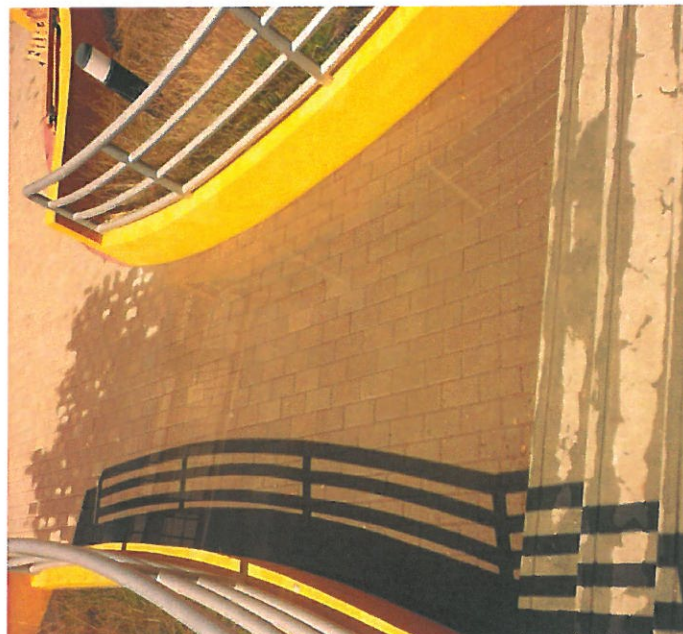
- Asimismo, se evidenció en la parte recreacional desnivel de piso, el mismo que en tiempo de lluvia se empoza agua, no existiendo drenaje, tal como se puede observar en las siguientes fotografías:

Vistas fotográficas donde se observó el desnivel de piso, los mismos que en tiempo de lluvias se empoza agua producto de las lluvias, no existiendo la instalación de drenaje

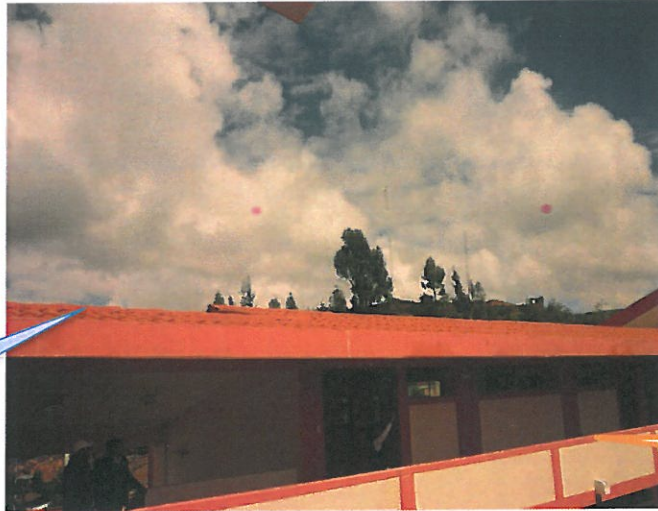
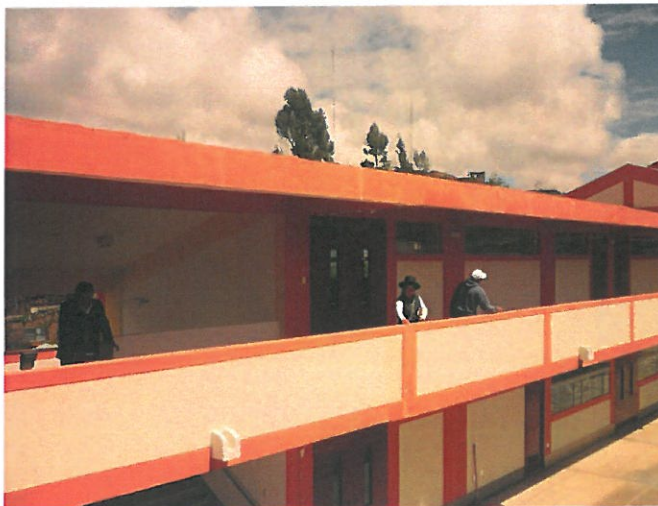
Techado con Eternit, realizado por el "Consortio Educativo Huancasancos II"

- Por otra parte, el "Consortio Educativo Huancasancos II", realizó el techado con Eternit, de ambientes ya ejecutados anteriormente, los mismos que se evidenció problemas de filtración de agua, humedad y descascaramiento de la pintura, tal como se puede observar en las siguientes fotografías:

Vistas fotográficas del techado con eternit realizado por el Consorcio Educativo Huanca Sancos II, donde se observó filtración de agua en tiempo de lluvia, los mismos que produce el descascamiento de la pintura y humedad en ambientes ya ejecutados anteriormente.

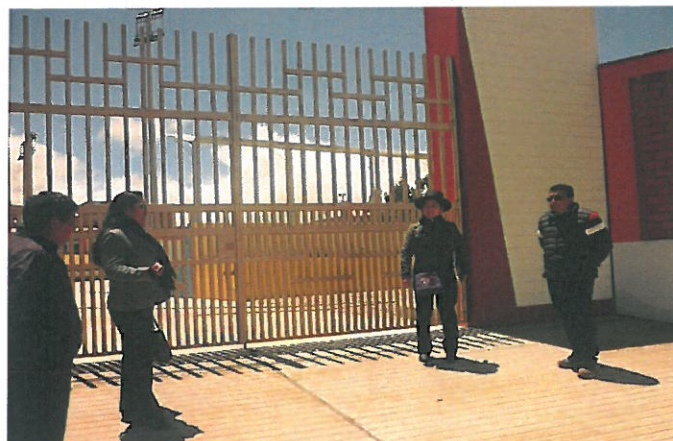
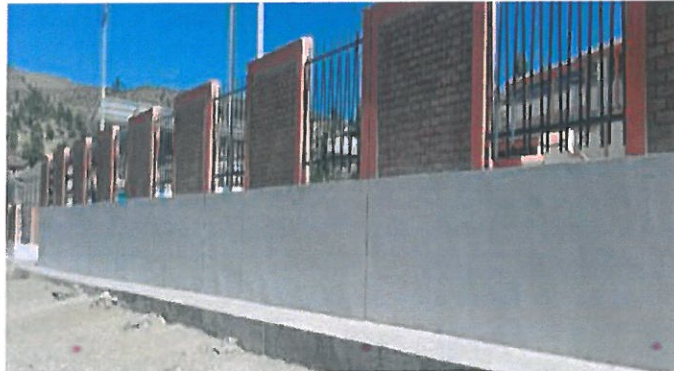
- Cabe señalar que, a la fecha de la verificación el cerco perimétrico de la I.E. "Los Andes", las juntas sísmicas del muro de contención en los tramos J-K y tramos K-A No cuentan con el sellado de juntas, evidenciándose las juntas del muro de contención sin el sellado e impermeabilización correspondiente.

Y como se podrá apreciar, de la inspección realizada, se advierte la falta de sellado de las juntas de construcción de la estructura, con fines de protección y necesarios para absorber los movimientos de los elementos de construcción, y que actualmente a falta del sellado podría desprenderse el tarrajeo en esta zona, y generando humedad en los muros, por el ingreso del agua a través de estas juntas. Asimismo, se observa la ausencia de sellado de las juntas de construcción exteriores del proyecto, los mismos que corren el riesgo de sufrir asentamientos por la filtración del agua a través de estas juntas, como se observa en las fotografías siguientes:

Vistas fotográficas donde se observa las juntas del muro de contención sin el sellado e impermeabilización.

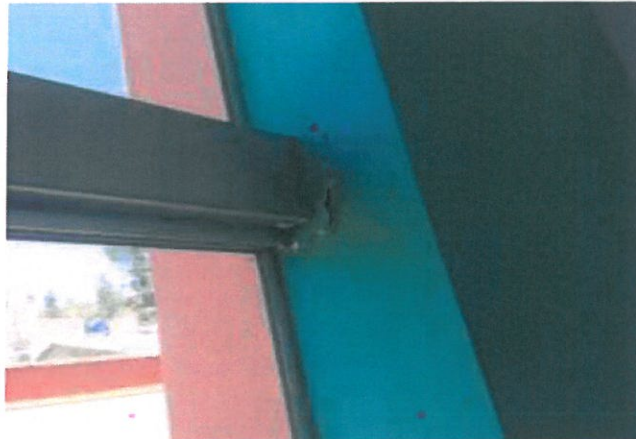
- Por otra parte, se evidenció deficiente acabado del derrame de la ventana con desprendimiento del acabado en el taller de industrias alimentarias del Módulo N° 3.

Vistas fotográficas de las ventanas con deficiente acabado de derrame con desprendimiento del acabado de los módulos N° 3 v 4.

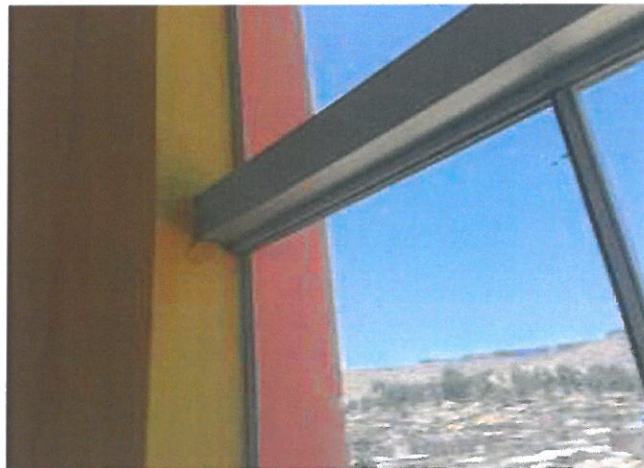
- Asimismo, se evidenció deficiente acabado de derrame de la ventana con desprendimiento del acabado en el ambiente del centro de recursos educativos ubicado en el segundo nivel del Módulo N° 4.

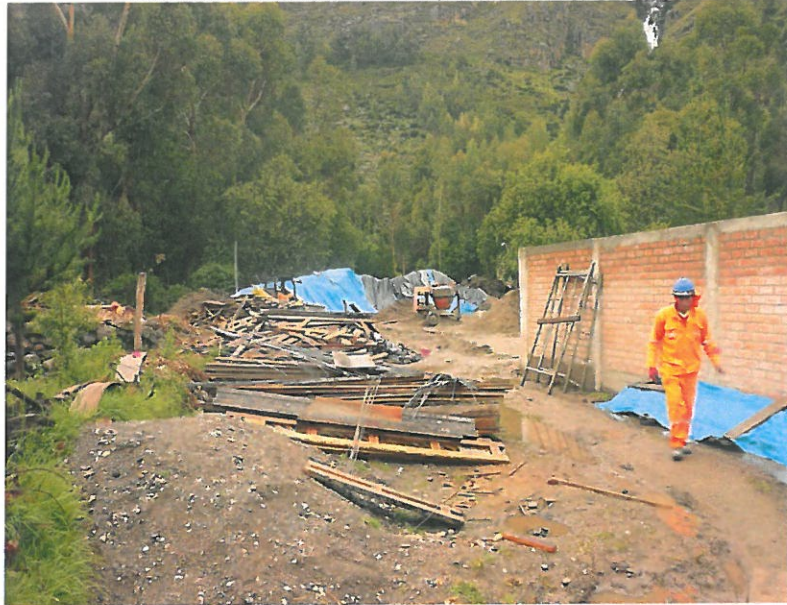
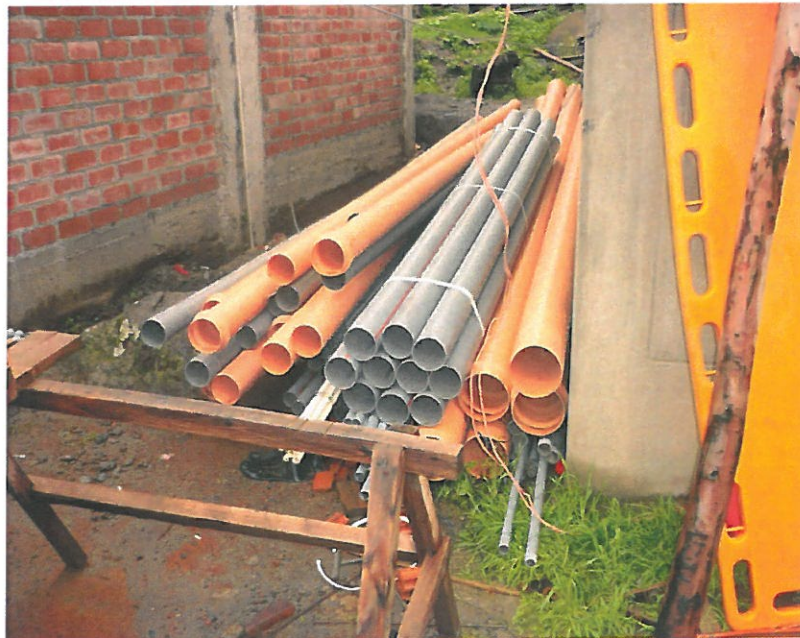
**Fotografías  
Materiales de construcción expuestos a la intemperie**

Inadecuado almacenamiento de agregados

En consecuencia, los bienes expuestos a la intemperie y sin un adecuado almacenamiento podrían generar el riesgo de pérdida, deterioro, quedando inservibles para su uso en la culminación de la Obra y que podría generar costos adicionales.

7. Que, disponga a los Responsables de la ejecución de la obra, bajo la modalidad de Contrata y/o Administración Directa (Supervisor, Residente y Almacenero de Obra), realicen un adecuado almacenamiento de los materiales de construcción, a fin de evitar el riesgo de pérdida, deterioro, quedando inservibles para su uso en la culminación de la obra. **(Observación N° 2)**
8. Que, exhorte a los Responsables de la ejecución de la obra, bajo la modalidad de Contrata y/o Administración Directa en este caso Residente de Obra y Supervisor de Obra, deben permanecer en obra, en concordancia con las normativas legales vigentes, bajo responsabilidad. **(Observación N° 3)**
9. Que, las obras paralizadas en la provincia de Huanca Sancos, del departamento de Ayacucho, deben ser concluidas en el breve plazo, en beneficio de la población. **(Observación N° 4)**

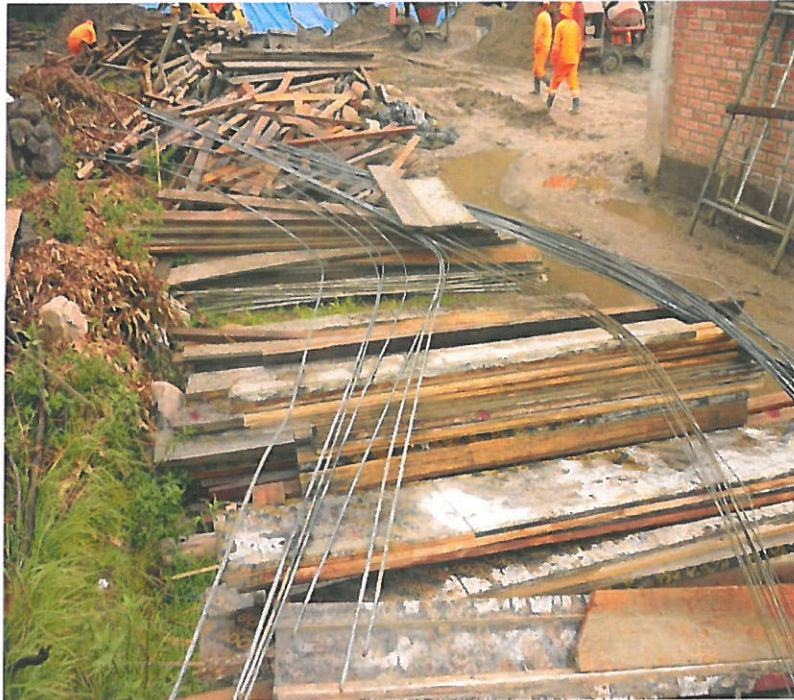
Inadecuado almacenamiento de fierros de construcción y tubos de desagüe.

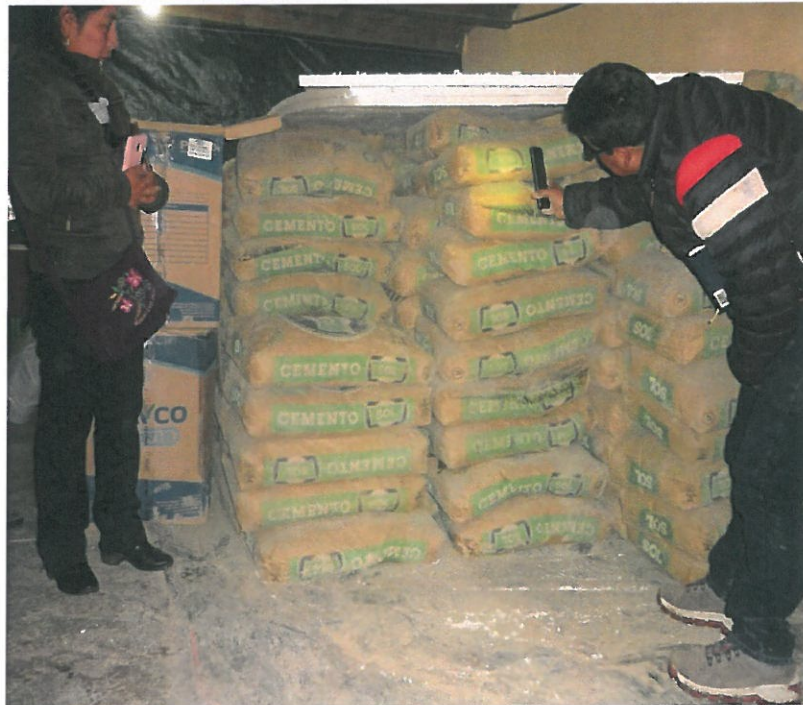
Inadecuado almacenamiento de cemento.

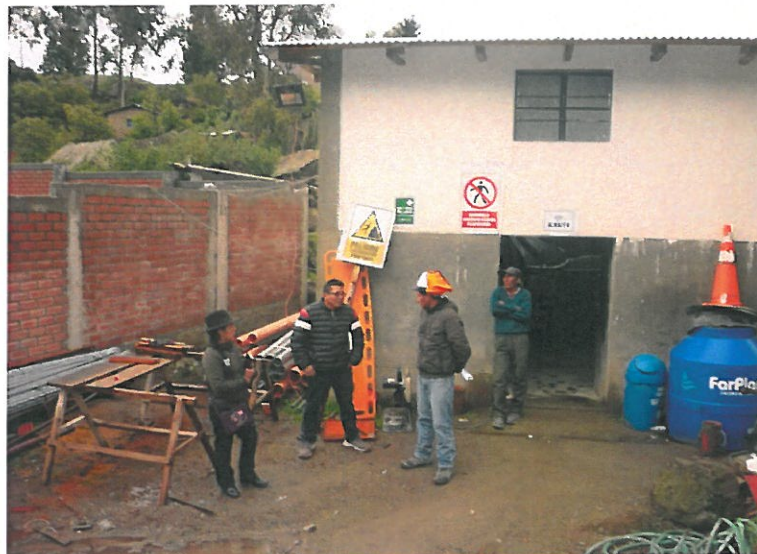
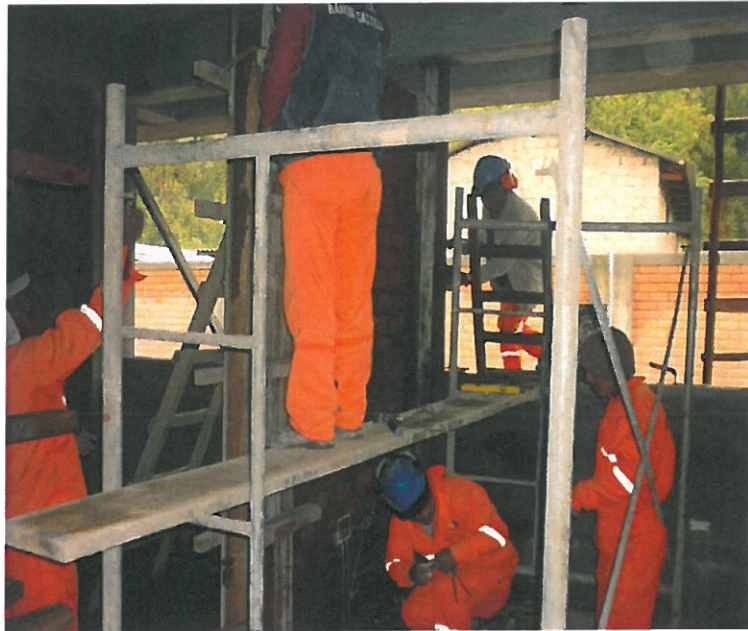
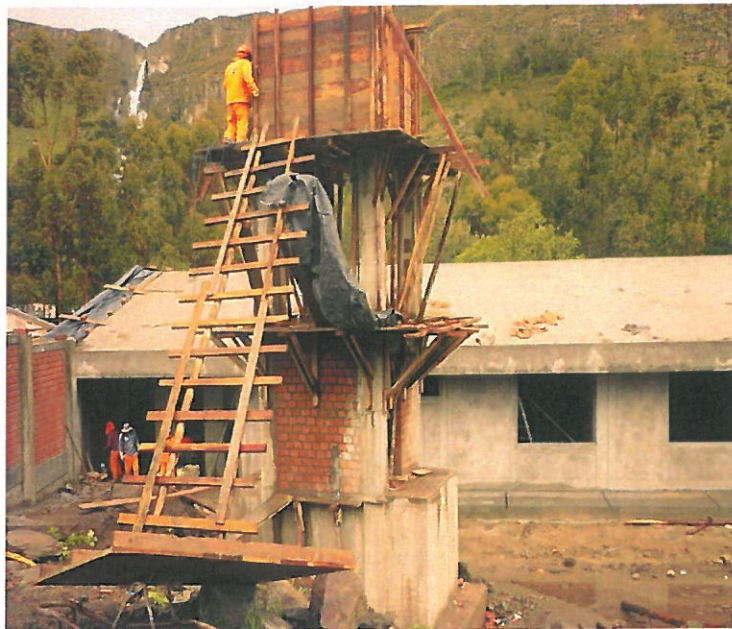
Según manifestación del mencionado Maestro de Obra, la ejecución de la Obra, tiene un Avance Físico de aproximadamente de 62%, y que a la fecha se viene realizando trabajos de revestimiento, trabajos de falso piso en los 06 ambientes y Servicios Higiénicos.

Por otra parte se constató el revestimiento de 01 ambiente de la Residencia para el personal Asistencial del Servicio de Salud de Colcabamba – Saczamarma, asimismo, parcialmente se ejecutó el cerco perimétrico de la mencionada obra.

Vistas fotográficas en la que se constató laborar al personal obrero, No estuvieron presentes el Residente de Obra v Supervisor de Obra.
