GOBIERNO REGIONAL DE AYACUCHO
CONSEJO REGIONAL

Acuerdo de Consejo Regional

N° 077-2023-GRA/CR

El Consejo Regional del Gobierno Regional de Ayacucho, en Sesión Ordinaria de fecha 20 de julio de 2023, trató el tema relacionado al **Informe de Fiscalización N° 029-2023-GRA/CR-JEVC**: Informe de Fiscalización Selectiva al: "Estado Situacional de 53 Instituciones Educativas Vulnerables de la Zona Rural de los Distritos de Sivia, LLochegua y Canayre – Provincia Huanta - Ayacucho"; y

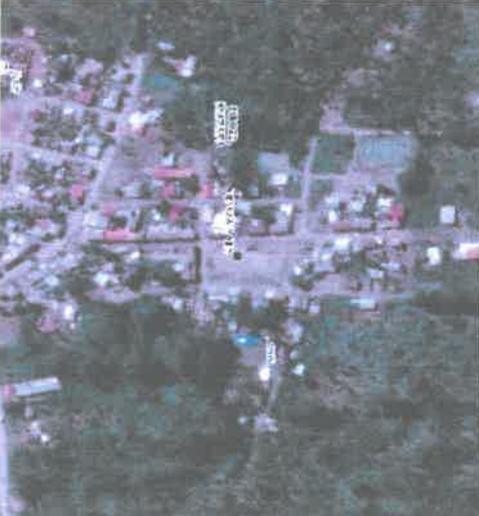
DISTRITO: CANAYRE IMÁGENES	2	C. P.: VILLA VIRGEN DATOS <p>Creado el año 2004, al 2022 tuvo 52 alumnos. El promedio es de 9 alumnos por aula, área geográfica rural, solo turno mañana mixto. La infraestructura actual es de material noble de un piso para 03 aulas, se construyó en el año de 2007, desconociéndose quién lo construyó. Es polidocente multigrado, de 1° a 6° grado con solo cuatro docentes.</p>

I.E.: N° 38860/Mx-P ESTADO SITUACIONAL	NIVEL: PRIMARIA RECOMENDACIÓN
		<p>La infraestructura escolar es de 01 piso, de material noble, cuyo estado aparentemente es de regular a deteriorado, la estructura del primer piso (1°, 2° y 3° grados) está sobrecargada, ya que en el 2do nivel ha sido construido sin dirección técnica 03 aulas más a cargo de los mismos padres por necesidad de aulas para 4°, 5° y 6° grado, los muros son de bloquetas de concreto, columnas de concreto armado y techo de maderas y calaminas. La institución educativa primaria, no cuenta con cerco perimétrico, losa deportiva, SUM, sala de cómputo, etc., Según los profesores solicitaron 02 aulas prefabricadas a la UGEL HUANTA en el año 2022 donde también se acogieron los pedidos de los centros poblados de Cintiaro y Nueva Maravilla, pero, a la fecha no fueron atendidos. Asimismo, indican que solicitaron a la Municipalidad distrital para la construcción de aulas nuevas.</p>	<p>Se sugiere que defensa civil de la municipalidad evalúe la seguridad de la edificación escolar para determinar la habitabilidad o no. De declararse inhabitable se implemente con aulas prefabricadas por emergencia. También, requiere la intervención con un proyecto de inversión pública.</p>

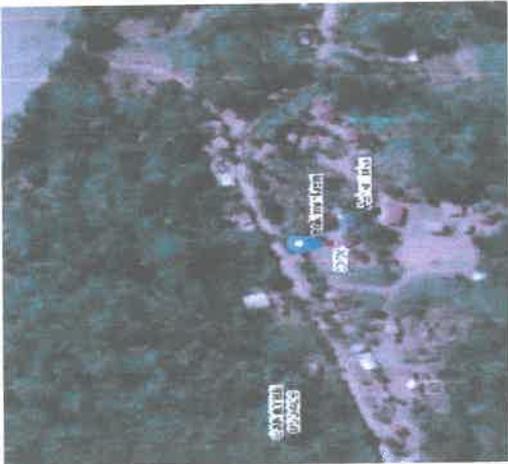
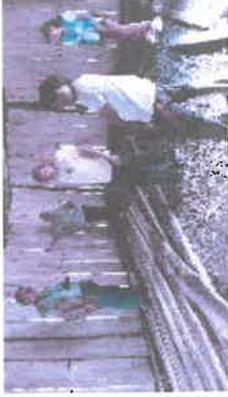
DISTRITO: CANAYRE IMÁGENES	3	C. P.: ASHANINKA – SANKIMINKIARI DATOS	I.E.: N° 38776Mx-J ESTADO SITUACIONAL	NIVEL: INICIAL RECOMENDACIÓN

<p>Según la Resolución Directoral n° 00404 de 19 de enero de 2023, la Ugel Huanta amplió el nivel primario al nivel inicial, según lo cual la comunidad se encargó de donar un terreno de 5,000 m2 para su independización y mientras se construya su propia infraestructura, funcionará en el local de primaria, facilitando la adecuación de un ambiente de aula para inicial.</p>	<p>El aula para inicial que están construyendo con material rústico a cargo de los padres de familia en su propio terreno, no garantiza la seguridad de los 09 niños que ya están matriculados, además, de ser inadecuado tiene piso de tierra, con tabiquería de tablas, techado con rollos y cuarterones de madera y cubierta con vegetación seca de paja y junco, a campo abierto y sin dirección técnica. No cuenta con saneamiento físico legal. Sin cerco. No cuenta con servicio de agua potable ni electricidad. Al respecto se levantó el acta de inspección física n° 010-2023-GRVCR-JEVC de 22/03/2023 a horas 2:30 pm.</p>

<p>Requiere la intervención de defensa civil de la municipalidad para evaluar la infraestructura actual y atender con aula prefabricada para nivel inicial, por emergencia, la que están construyendo los padres de familia con material rústico no garantiza su estabilidad. Indican que los padres de familia solicitaron el 21/03/2023 aula prefabricada a la municipalidad y UGEL HUANTA. Plantear a futuro una nueva construcción de aulas y otros ambientes para prestar un buen servicio educativo en el nivel inicial.</p>

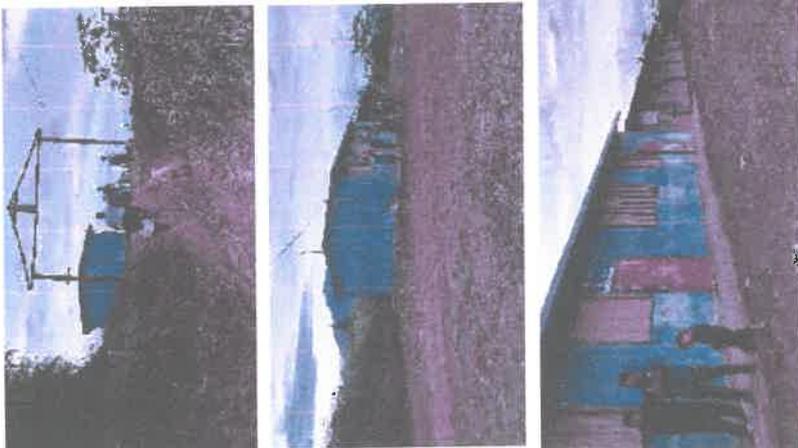
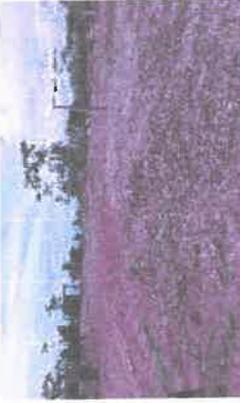
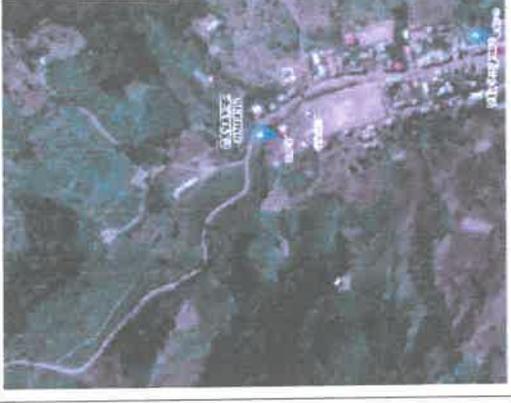
<p>6</p> <p>IMÁGENES</p>

<p>C. P.: VILLA PROGRESO</p> <p>DATOS</p> <p>Según el director, la I.E. del nivel secundaria funciona desde 2018, actualmente es la 2da promoción por egresar, verificado en la página web de ESCALE al 2022 reporta 51 alumnos en total, 07 docentes para 1° hasta 5° año, no obstante, en este año faltan profesores de Ciencias sociales, Inglés y Comunicación.</p> <p>El estado no construyó ninguna aula de material noble, intervino con una aula prefabricada tipo MINEDU, lo que hay son 05 aulas acondicionadas por la comunidad con muros de bloquetas de ladrillo y cobertura de palos y calamina, sin ninguna dirección técnica. El patio es de tierra y aros de fubbito de palos, no hay cerco perimétrico, la portada está hecha de 05 palos rústicamente.</p>

<p>I.E.: N° 38345</p> <p>ESTADO SITUACIONAL</p> <p>Las aulas de material rústico son vulnerables a cualquier evento natural (sismo, viento, etc.).</p> <p>La independencia de las aulas no es lo adecuado, los muros medianeros no están totalmente cerrados, la calamina en horas de sol transmite más calor al aula y en caso de lluvias torrenciales hace mucho ruido que interrumpe la enseñanza-aprendizaje. El mobiliario escolar no es lo adecuado.</p> <p>El patio de tierra no facilita las actividades psicomotrices.</p> <p>No hay portada de ingreso ni cerco perimétrico, el local escolar no presta la seguridad adecuada.</p> <p>El terreno cuenta con acta de donación, requiere saneamiento físico legal.</p> <p>Lo descrito se ha plasmado en el acta de inspección n° 11-2023-GRA/CR-JEVC de 22/03/2023.</p> <p>Los alumnos y autoridades solicitan contar con todas las aulas prefabricadas tipo MINEDU, cocina comedor, centro de cómputo, lousa deportiva, biblioteca, laboratorio y otras necesidades.</p>	<p>NIVEL: SECUNDARIA</p> <p>RECOMENDACIÓN</p> <p>Intervenir con un proyecto de inversión pública, para sustituir toda la infraestructura actual y construir ambientes adecuados y necesarios.</p> <p>Por emergencia atender con aulas prefabricadas tipo MINEDU, previo un informe técnico de defensa civil de la municipalidad.</p>

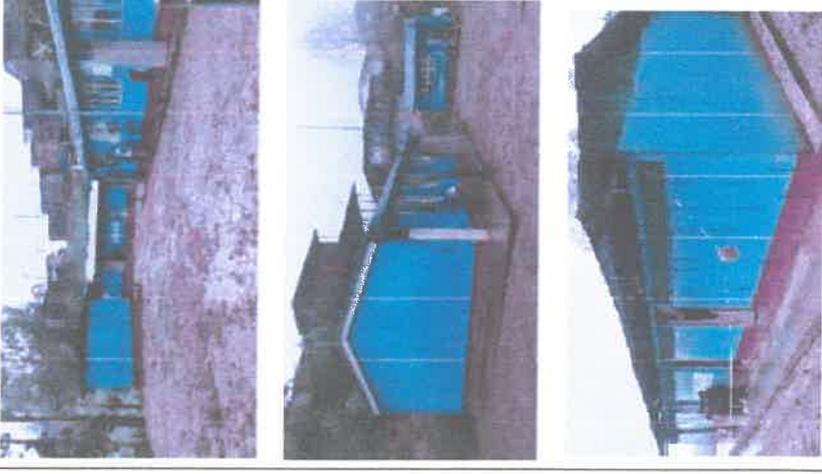
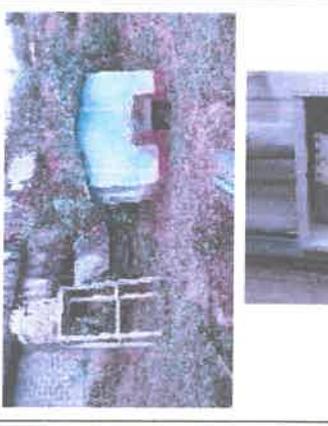
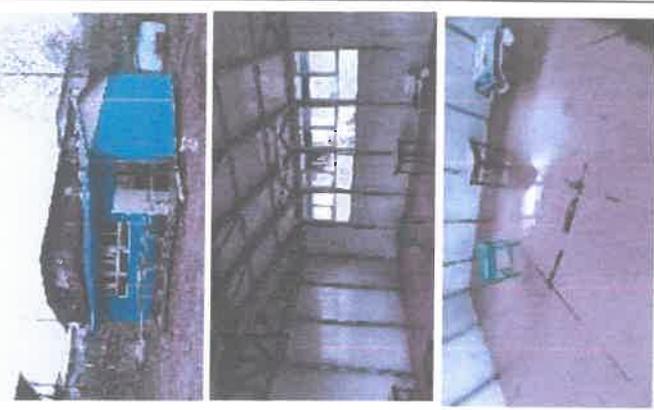
DISTRITO: CANAYRE IMÁGENES

9 C. P.: CINTIARO DATOS <p>Verificado en página web de ESCALE se reporta datos desde el 2014 al 2022, registró un máximo de 86 alumnos el 2021 y al 2022 solo 76 alumnos y el 2023 tan solo 40 alumnos, es polidocente multigrado, cuenta con 04 docentes para 1° hasta 6° grado, hay un promedio de 07 alumnos por sección. Inicialmente contaban con dos módulos de aulas de material rústico por autoconstrucción y lo usan para área administrativa y para un salón de clase. Actualmente, fue dotado con 01 módulo de 02 aulas y un módulo de 01 aula, de material prefabricado tipo MINEDU, los S.S.HH., son básicos, un lavadero corrido en patio y un tanque elevado PVC. El patio es de tierra y reducido, sin cerco perimétrico ni portada de ingreso.</p>

I.E.: N° 38980-12 ESTADO SITUACIONAL <p>El estado a la fecha no construyó ninguna infraestructura de material noble. Un aula de clase (4° grado) de material rústico es vulnerable a cualquier evento natural (sismo, viento, etc.). El módulo prefabricado de 01 aula tipo MINEDU destinado para aula de clase, está abandonado, no se está dando uso porque ingresa agua de lluvia por los agujeros del techo e inundó todo el piso hasta deteriorarlo, además, hizo colapsar todo el sistema eléctrico de dicha aula. El mobiliario escolar no es lo adecuado. El patio de tierra no facilita las actividades psicomotrices porque no está totalmente nivelado. El terreno es pequeño y estrecho en ladera. No tiene portada de ingreso, ni cerco perimétrico, ni losa deportiva, el local escolar no presta la seguridad adecuada. Las instalaciones sanitarias requieren revisión y reparación. La energía eléctrica funciona con paneles solares, no hay internet ni señal de celular. Lo descrito se ha plasmado en el acta de Inspección física n° 12-2023-GRACR-JEVC de 23/03/2023 a horas 8:00 am.</p>	NIVEL: PRIMARIA RECOMENDACIÓN <p>En lo posterior intervenir con un proyecto de inversión pública ampliando el terreno, para sustituir toda la infraestructura actual y construir ambientes adecuados y necesarios. El módulo prefabricado de 01 aula tipo MINEDU y en abandono, reparar y sustituir las planchas termoacústicas del techo, sustituir piso cerámico deteriorado y realizar un recableado del sistema eléctrico y tablero.</p>

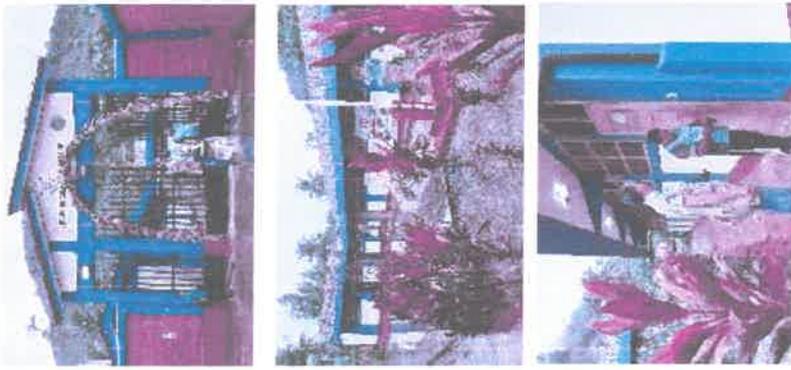
DISTRITO: CANAYRE	10	C. P.: PUEBLO NUEVO STA. ROSA	I.E.: N° 36754	NIVEL: PRIMARIA
IMÁGENES	DATOS	ESTADO SITUACIONAL	RECOMENDACIÓN

<p>1</p> <p>Creado el año 2004, al 2022 tuvo 90 alumnos. Es polidocente completo, promedio 15 alumnos por aula, área geográfica rural, solo turno mañana mixto. La infraestructura actual se recibió el setiembre de 2017, construido por la Municipalidad distrital y cofinanciada por FONIPREL, tiene el CUI n° 2286629.</p>

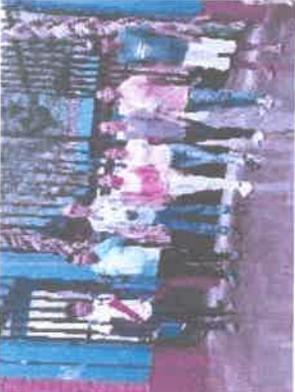
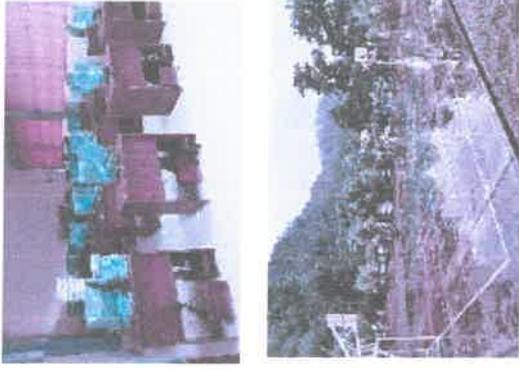
<p>La infraestructura escolar tiene estado regular, al aula de cómputo equipado con 30 computadores no le dan uso desde hace 5 años por falta de profesor en computación, la UGEL Huanta aún no designa un profesor especialista. Los padres y docentes solicitan cobertura metálica para losa deportiva y así evitar la insolación que sufren los alumnos, además, piden culminar el cerco perimétrico de material noble de unos 150 ml, actualmente cercados con palos y calaminas. También requieren análisis físico químico del agua ya que tienen dudas de la calidad por incremento de enfermedades gastrointestinales y de piel. Lo indicado se plasmó en el Acta n° 05-2023-GRACR-JEVC de 22/03/2023.</p>

<p>Intervención con inversión tipo IOARR para completar cerco perimétrico, cobertura de losa deportiva y sustituir las computadoras de hace 5 años que actualmente están inoperativas a falta de profesor en cómputo.</p>

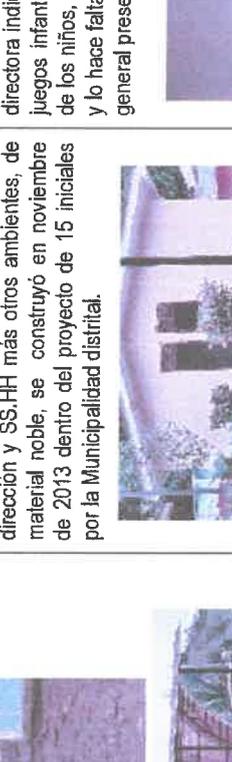
<p> La infraestructura escolar es de 01 piso, de material noble, cuyo estado es regular, puertas y ventanas de madera con desgaste de pintura barniz, hay cables sueltos que generan riesgo eléctrico, la directora indica que falta techo al área de juegos infantiles para evitar la insolación de los niños, indican que hay 02 docentes y lo hace falta es un auxiliar. La pintura en general presenta desgaste. </p>

<p> Intervenir con mantenimiento preventivo y correctivo con fines de evitar el deterioro y cumplir con su vida útil. </p> <p> Requiere la intervención realizando el repintado general, limpieza general, aplicar pintura barniz en ventanas y puertas de madera, reparación de instalaciones sanitarias, eléctricas y de la cobertura para juegos infantiles por el intenso calor en la zona. </p>

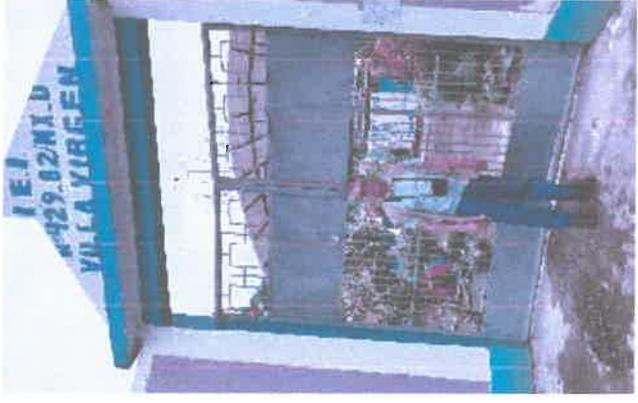
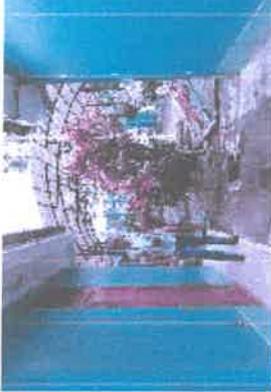
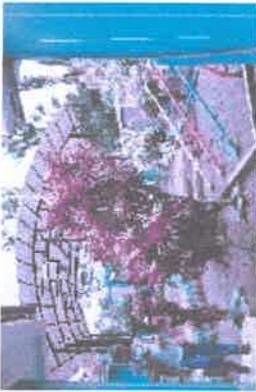
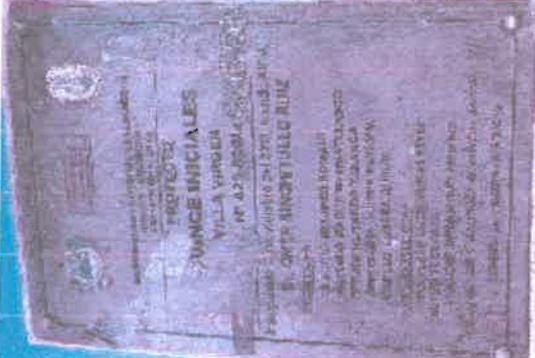
DISTRITO: CANAYRE IMÁGENES	12	C. P.: VILLA VIRGEN DATOS <p>Creado el año 2008, al 2022 tuvo 29 alumnos. El promedio es de 10 alumnos por aula, área geográfica rural, solo turno mañana mixto. La infraestructura actual es de material noble de un piso de varios módulos para 03 aulas + 01 dirección y SS.HH más otros ambientes, de material noble, se construyó en noviembre de 2013 dentro del proyecto de 15 iniciales por la Municipalidad distrital. Cuenta con 02 docentes.</p>	I.E.: N° 429-82 ESTADO SITUACIONAL <p>La infraestructura escolar es de 01 piso, de material noble, cuyo estado es regular, la pintura de la carpintería de madera y metálica tienen desgaste de pintura, hay cables sueltos en puntos eléctricos a falta de tapas ciegas que generan riesgo eléctrico, en instalaciones sanitarias las tuberías PVC de bajada ya no cuentan con abrazaderas, los sujetadores metálicos de las canaletas pluviales de aleros de techos están oxidados.</p>	NIVEL: INICIAL RECOMENDACIÓN <p>Intervenir con mantenimiento preventivo y correctivo con fines de evitar el deterioro y cumplir con su vida útil.</p> <p>Requiere la intervención realizando el repintado general, limpieza general, aplicar pintura en carpintería metálica y de madera, revisión y reparación de instalaciones sanitarias y eléctricas.</p>

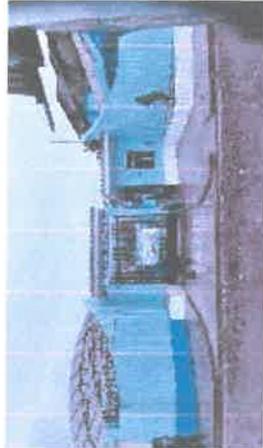
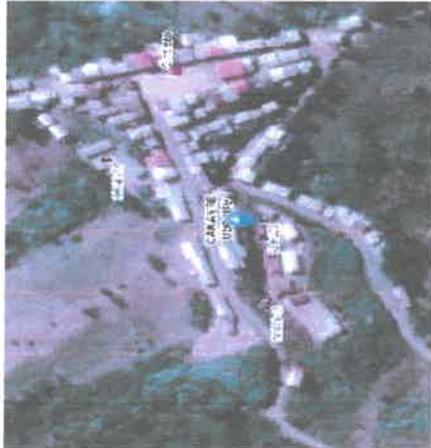
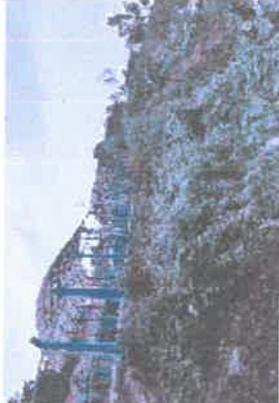
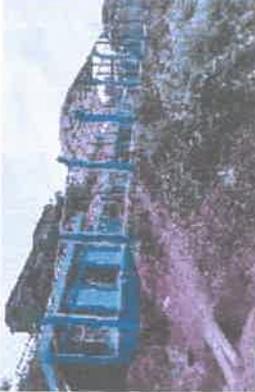
14 C. P.: CINTIARO IMÁGENES	DATOS <p>El reporte en la página web de ESCALE es de 2014 al 2022, la máxima cantidad de 42 alumnos lo registró el 2021, al 2022 solo contó con 27 alumnos, con 02 docentes para niños de 3, 4 y 5 años, hay un promedio de 09 alumnos por sección. La infraestructura educativa es de material noble, construido por la municipalidad distrital, tiene portada de ingreso, cerco perimétrico completo (material noble y metálico), aulas, SS.HH., SUM, tanque cisterna y elevado, patio y juegos infantiles con cobertura parabólica de policarbonato, mobiliario escolar, equipado con material pedagógico</p>	ESTADO SITUACIONAL <p>Por las intensas lluvias en la zona, la infraestructura educativa tiene problemas de drenaje pluvial porque la cantidad de agua de lluvia ha superado la capacidad de las canaletas y cunetas, inundando las veredas, patio, alrededor del cerco perimétrico, provocando erosión, socavación y desprendimiento de capas de tierra en el borde exterior de la plataforma que tiene un desnivel alto respecto a la trocha carrozable que se desplaza por la parte baja. Además, las torrentadas de agua de lluvia que discurre por la calle frontal de la institución educativa, está erosionando y socavando el borde externo de la plataforma del terreno, como consecuencia va generar fallas en la estructura del cerco perimétrico y patio. Lo descrito se ha plasmado en el acta de inspección física n° 12-2023-GRACR- JEVG de 23/03/2023 a horas 8:00 am.</p>	NIVEL: INICIAL RECOMENDACIÓN

<p>Requiere mejorar las cunetas y zanjas de drenaje pluvial, realizando limpieza general, encausando y dando pendiente adecuada, que permita entregar las aguas de lluvia torrencial a los cauces de las quebradas y cunetas de la trocha carrozable. Proteger con muros de contención y entrocado del talud de las zonas de relleno y corte de la plataforma del terreno de la institución educativa. Solicitar la visita e informe de defensa civil de la municipalidad.</p>

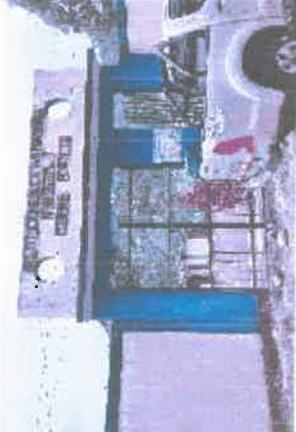
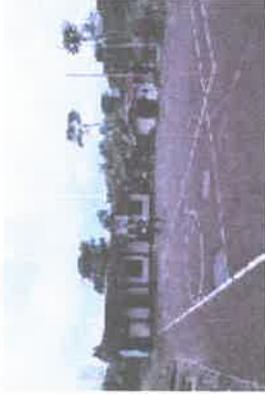
DISTRITO: CANAYRE IMÁGENES	C. P.: CORONEL PORTILLO DATOS <p>Según reporte de la página web de ESCALE del 2004 al 2022, la máxima cantidad de 38 alumnos lo registró el 2011, al 2022 solo contó con 21 alumnos, con 02 docentes, considerado como polidocente multigrado, hay un promedio de 03 alumnos por sección. La infraestructura educativa es de material noble, construido por la municipalidad distrital de Llochegua el año 2015 junto con otros 08 colegios, cuando Canayre estaba en proceso de distritalización, tiene portada de ingreso, cerco perimétrico, aulas, SS,HH., SUM, patio y mobiliario escolar. Construcción del año 2014.</p>	I.E.: N° 38557/Mx-U ESTADO SITUACIONAL <p>Entrando por el ingreso principal, a la izquierda del patio, en el aula de 1° al 3° grado, en muros ya revestidos ubicados lateralmente a un lado de la columna central de la pared, se visualiza una fisura leve y vertical sinuoso de arriba hacia abajo, cuya profundidad podría ser superficial. Las causas de la fisura pueden ser por falta de diseño o construcción adecuados. El cerco perimétrico de material noble es solo por el frente, el resto es de tubos y malla metálicas de manera provisional.</p>	NIVEL: PRIMARIA RECOMENDACIÓN <p>Requiere mantenimiento correctivo para el tratamiento de la fisura. La ampliación del cerco perimétrico con material noble podría requerir de un proyecto de inversión tipo IOARR.</p>

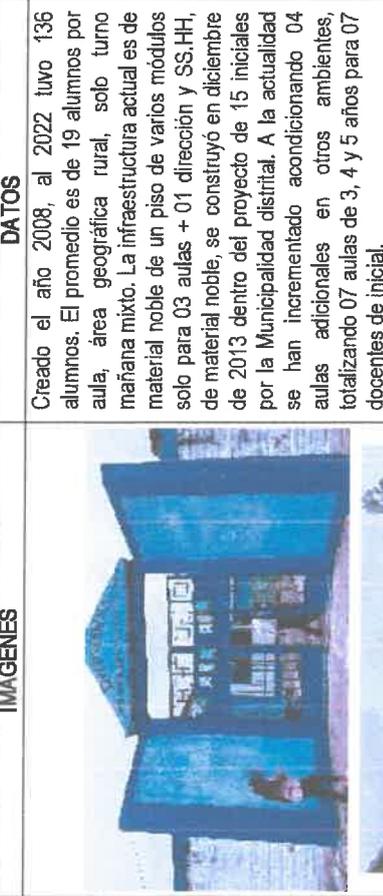
CUADROS N° 03
Descripción de la Infraestructura Escolar de Material Noble con Deterioros y una Mayor Demanda de Alumnos – Cercado de Canayre
DISTRITO: CANAYRE
16
C. P.: Av. Cedro s/h, Cercado
I.E.: N° 400

<p>Creado el año 2008, al 2022 tuvo 136 alumnos. El promedio es de 19 alumnos por aula, área geográfica rural, solo turno mañana mixto. La infraestructura actual es de material noble de un piso de varios módulos solo para 03 aulas + 01 dirección y SS.HH, de material noble, se construyó en diciembre de 2013 dentro del proyecto de 15 iniciales por la Municipalidad distrital. A la actualidad se han incrementado acondicionando 04 aulas adicionales en otros ambientes, totalizando 07 aulas de 3, 4 y 5 años para 07 docentes de inicial.</p>	<p>La infraestructura escolar es de 01 piso, de material noble, cuyo estado de las 07 aulas está en deterioro por las constantes lluvias y la napa freática es alta, la pintura de muros y cielo raso, de la carpintería de madera y metálica, tienen desgaste de pintura, un aula de material noble construido en el año 2013 está desocupada por haberse inundado de agua de lluvia, sus pisos y puerta están deteriorados. A parte de la directora se tuvo la presencia del alcalde y su regidora de obras.</p>

<p>Intervenir con mantenimiento preventivo y correctivo con fines de evitar que siga deteriorándose hasta cumplir su vida útil.</p> <p>Requiere la intervención de defensa civil de la municipalidad para evaluar la infraestructura ya que existen 04 aulas en condiciones inadecuadas por tener filtraciones de agua de lluvia por el techo y tiene pisos y veredas deteriorados, el terreno está saturado de agua por la existencia de ojos de agua y falta de subdrenajes.</p> <p>Realizar el repintado general, limpieza general, implementar canaletas de drenaje provisional, reparar techos. Reparar y aplicar pintura en carpintería metálica y de madera, revisión y reparación de instalaciones sanitarias y eléctricas.</p>

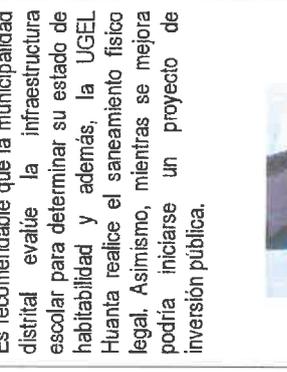
DISTRITO: LLOCHEGUA	2	C. P.: GLORIA SOL NACIENTE	I.E.: N° 38832	NIVEL: PRIMARIA
IMÁGENES	2	DATOS	ESTADO SITUACIONAL	RECOMENDACIÓN

<p>La Institución Educativa registra datos desde el año 2004, según el Sistema de Consultas del MINEDU (ESCALE) al 2022 reportó un total de 68 alumnos, la institución cuenta con seis (6) secciones, teniendo así la cantidad promedio de 11 alumnos por sección, el polidocente multigrado, también mencionar que se encuentra en un área geográfica rural, su funcionamiento solo es en el turno mañana, contando con un alumnado mixto en el nivel primario con 03 docentes.</p>

<p>La infraestructura escolar de material noble (01 piso) fue construida hace 20 años atrás, para tres aulas con techo aligerado y para dos aulas con cobertura de calamina en el 2do nivel, están deteriorados, el de techo aligerado tiene filtraciones de agua de lluvia por lo que tiene cobertura de calamina oxidadas, el falso cielo raso deteriorado, tiene SS. HH., con inodoros mínimos por mejorar. Tiene portada de ingreso sin cerco perimétrico, losa deportiva deteriorada, mobiliario escolar inadecuado. Carecería de saneamiento físico legal. La losa deportiva tiene fisuras y desgaste.</p>

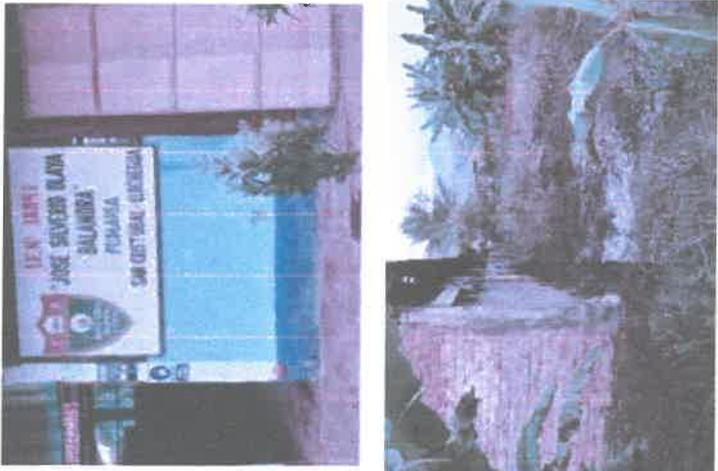
<p>DISTRITO: LLOCHEGUA</p> <p>4</p> <p>IMÁGENES</p>

<p>C. P.: LLOCHEGUA</p> <p>DATOS</p> <p>La Institución Educativa registra datos desde el año 2004, según el Sistema de Consultas del MINEDU (ESCALE) al 2022 reportó un total de 42 alumnos, cuenta con seis (6) secciones, teniendo así la cantidad promedio de 7 alumnos por sección, también mencionar que se encuentra en un área geográfica urbana, cuenta con un alumnado mixto, teniendo así su funcionamiento solo en el turno de la mañana con 02 profesores.</p>

<p>I.E.: N° 38843 – JOSE SILVERIO OLAYA BALANDRA</p> <p>ESTADO SITUACIONAL</p> <p>Fue creado el año 1990. La infraestructura escolar es de 01 piso, de columnas de concreto y muros de ladrillo con cobertura de maderas y calamina, el estado de 02 aulas + dirección + almacén, están muy deteriorados por ser construcción antigua de 20 años, además, el drenaje pluvial no es el adecuado, existiendo constantes inundaciones de pisos y filtraciones de agua de lluvia en el techo. El mobiliario escolar es obsoleto. Tiene una portada de ingreso precario, cerco de palos y calaminas, el patio es de tierra sin losa deportiva, no hay juegos infantiles, computadoras. Puertas y ventanas de madera apollilladas. Tiene ambientes de material rústico para comedor y cocina Qaly Warma y SS. HH., inadecuados. Dentro del alumnado incluye a 02 niños con habilidades especiales. Cuenta con memoriales presentados a la municipalidad y gobierno regional en junio 2022 para la construcción de 05 aulas y otros.</p>	<p>NIVEL: PRIMARIA</p> <p>RECOMENDACIÓN</p> <p>Según la directora, requiere la intervención de defensa civil de la municipalidad para evaluar la infraestructura escolar y de declararse inhabitable se instale dos aulas prefabricadas tipo MINEDU por emergencia, ya que cuenta con espacio suficiente.</p> <p>Sobre la propiedad del terreno cuenta con la copia literal de COFOPRI del año 2012 mediante afectación en uso para la intervención con un proyecto de inversión pública, el terreno fue donado por el barrio San Cristóbal de la comunidad de Llochegua-Petaivente.</p>

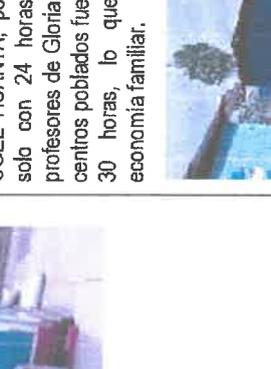
<p>La Institución Educativa cuenta con datos registrados en el Sistema de Consultas del MINEDU (ESCALE) desde el año 2018, reportando así el año 2022 un total de 74 alumnos, cuenta con cinco (5) secciones, teniendo así la cantidad promedio de 15 alumnos por sección, también mencionar que se encuentra en un área geográfica urbana, contando con un alumnado mixto, funciona solo en el turno mañana con 07 docentes.</p>

<p>El terreno que ocupan es estrecho y es de la comunidad, no es propio. No tiene patio, cerco perimétrico, losa deportiva, centro de cómputo, laboratorio ni biblioteca. El lavadero corrido por colapsar, tiene tanque elevado y dos servicios higiénicos con un inodoro cada uno, siendo insuficiente. Solo tiene tres aulas prefabricadas tipo MINEDU en estado regular, dos aulas de material rústico con espacios reducidos en estado precario. Un ambiente pequeño con material rústico para el área de Educación Física.</p> <p>Hubo quejas de profesores contra la UGEL HUANTA, por haberlos asignado solo con 24 horas, sin embargo, los profesores de Gloria Sol Naciente y otros centros poblados fueron beneficiados con 30 horas, lo que les perjudica la economía familiar.</p>	<p>Para mejorar la infraestructura habría la necesidad de dotar con dos aulas prefabricadas tipo MINEDU por emergencia, lo que falta es terreno propio saneado para la intervención con proyecto de inversión pública.</p>

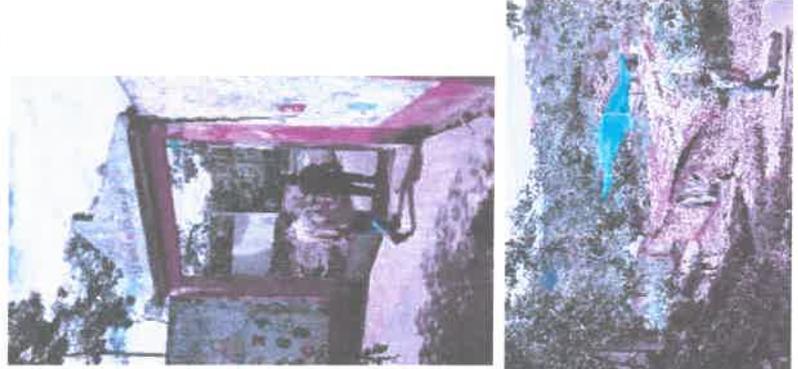
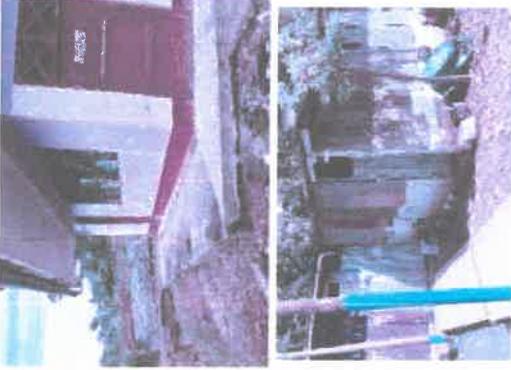
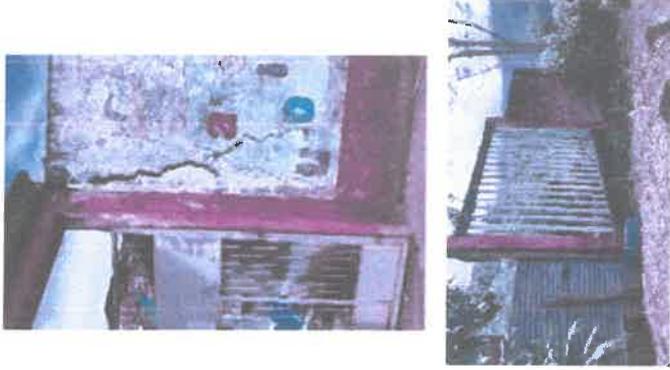
<p>Creado el año 2008, según el Sistema de Consultas del MINEDU (ESCALE) al 2022 reportó un total de 18 alumnos en el nivel inicial, la institución cuenta con tres (3) secciones, para 3 años, 4 años y 5 años, teniendo un promedio de 6 alumnos por sección, también mencionar que se encuentra en un área geográfica rural, es unidocente en el turno de la mañana, contando con un alumnado mixto.</p>

<p>La infraestructura escolar es de material noble, compuesto de 03 módulos: 01 aula, área administrativa y SS. HH., además, hay ambientes prefabricados de material rústico en estado precario, grietas en veredas y piso de patio, el cerco perimétrico y la portada de ingreso es solo por el frontis del terreno y están colapsadas parcialmente y la otra parte en inminente colapso por fallas en la cimentación, siendo un riesgo contra la vida y la salud de los niños. Veredas de patio y área administrativa tienen grietas y están colapsadas a falta de muros de reforzamiento por la parte baja en ladera. Por el lado derecho entrando tiene canaletas de drenaje pluvial que capta aguas residuales domésticas de las casas de la parte alta. Tiene una cobertura en patio con malla rachel fijada en postes de rolizos en estado precario, para protección contra los rayos del sol. Esta infraestructura también formaría parte del proyecto de 15 iniciales construido en el año 2013.</p>	<p>Por la seguridad de los alumnos requiere la presencia de la UGEL y Defensa Civil para evaluar la habitabilidad. Es recomendable una inversión de tipo IOARR para la mejora de la infraestructura escolar.</p>

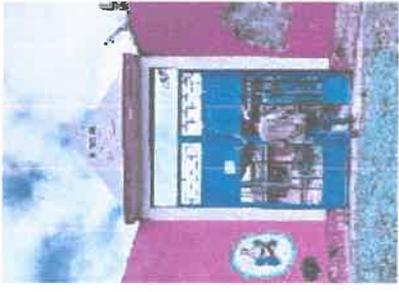
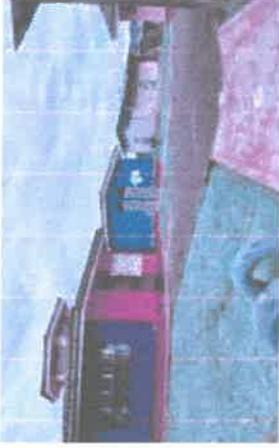
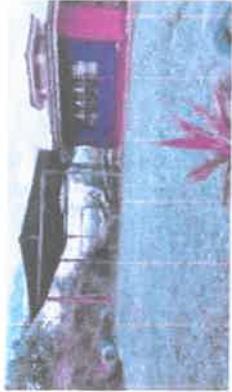
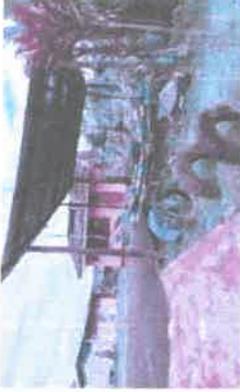
ESTRATEGIA: LLOCHEGUA IMÁGENES	7	C. P.: GLORIA SOL NACIENTE DATOS	I.E.: N° 429-80 ESTADO SITUACIONAL	NIVEL: INICIAL - JARDÍN RECOMENDACIÓN

<p>7</p>	<p>Creado el año 2009, según el Sistema de Consultas del MINEDU (ESCALE) al 2022 tuvo un total de 23 alumnos, la institución cuenta con tres (3) secciones, teniendo así la cantidad promedio de 8 alumnos por sección, también mencionar que se encuentra en un área geográfica rural, su funcionamiento solo es en el turno mañana, contando con un alumnado mixto en el nivel inicial de 3, 4 y 5 años, con 2 profesoras. La construcción de material noble (01 aula, SS. HH., patio, dirección, juegos infantiles y portada de ingreso) data del 2013 construido conjuntamente con el proyecto de 15 iniciales ejecutado por la municipalidad distrital.</p>

<p>Tiene portada de ingreso de material noble en estado regular, no tiene cerco perimétrico, siendo inseguro el local escolar. 01 aula tiene las tejas de la cobertura deterioradas con riesgo que el agua de la lluvia pueda filtrarse hacia la losa de concreto, el cable de puesta a tierra desde el tablero de distribución hacia la poza de tierra está expuesta a la intemperie y es un riesgo eléctrico. Tiene SS.HH., que requiere mantenimiento de sus instalaciones sanitarias. La dirección en estado regular. Los juegos infantiles requieren mantenimiento cuyo piso está inundado de agua de lluvia, la cobertura de los juegos es de material precario. Ambiente prefabricado de material rústico no es lo adecuado.</p>	<p>Es recomendable intervenir con una inversión del tipo IOARR y el mantenimiento correctivo. Para la mejora de los ambientes, juegos infantiles. Requiere de un cerco perimétrico, cobertura nueva para los juegos infantiles y un nuevo ambiente para SUIM.</p>

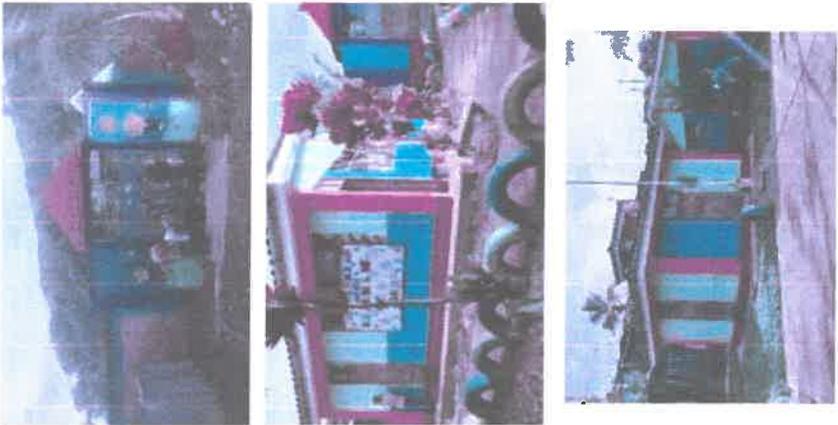
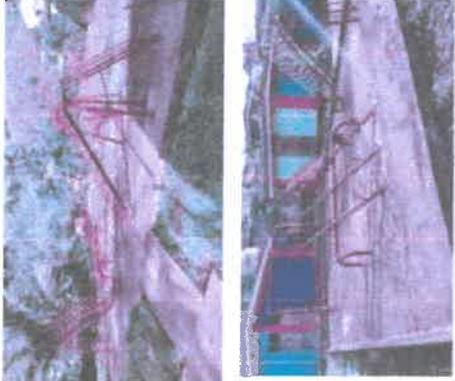
DISTRITO LLOCHEGUA	8	C. P.: Chihuilillo San Antonio	I.E.: N° 428-70	NIVEL: INICIAL-JARDIN
IMÁGENES	DATOS	ESTADO SITUACIONAL	RECOMENDACIÓN

<p>La Institución Educativa según el Sistema de Consultas del MINEDU (ESCALE) reporta datos desde el 2008, indicando que en el 2022 reportó un total de 30 alumnos, cuenta con tres (3) secciones, teniendo así la cantidad promedio de 10 alumno por sección, también mencionan que se encuentra en un área geográfica rural, solo funciona en el turno de la mañana, con un alumnado mixto con 02 docentes.</p>

<p>La infraestructura escolar fue construida el 2013 conjuntamente con el proyecto de 15 iniciales ejecutado por la municipalidad, consistente en 01 aula, administración, SS. HH. y portada de ingreso con cerco perimétrico parcial solo por la fachada que están en estado regular. Hay desgaste de barniz en carpintería de madera, requiere revisión y reparación de instalaciones sanitarias y eléctricas. Apafa implementó la cobertura del pequeño patio de juegos. El sistema eléctrico del aula está colapsado, hay cables sueltos del tablero hacia el pozo de tierra.</p> <p>No hay tratamiento del sistema de agua potable y el centro de salud atiende solo 15 días al mes. Parte baja del terreno sin muros de contención.</p>

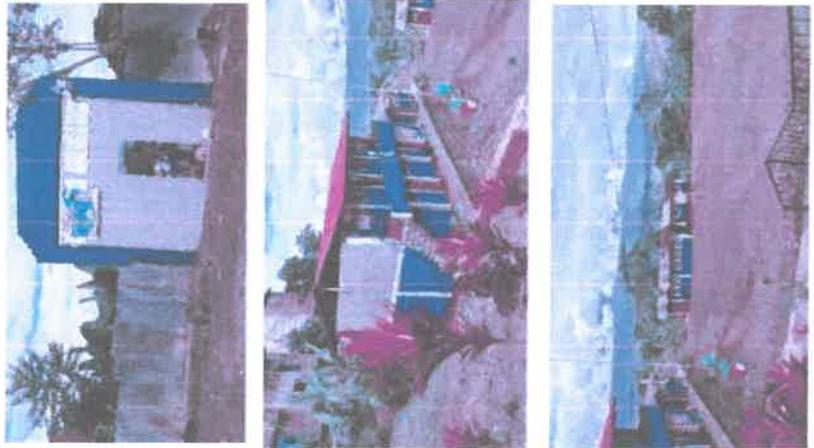
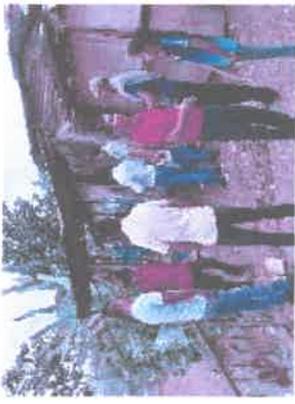
CUADROS N° 06
Descripción de Infraestructura Escolar de Material Noble Deteriorado por la Antigüedad y Mayor Demanda de Alumnos – 03 Centros Poblados de Llochegua
NIVEL: PRIMARIA
I.E.: N° 38353Mx-P

<p>La Institución Educativa presta servicio desde el año 2004, según el Sistema de Consultas del MINEDU (ESCALE) al 2022 reporto un total de 146 alumnos, la institución cuenta con seis (6) secciones, teniendo así la cantidad promedio de 24 alumnos por sección, también mencionar que se encuentra en un área geográfica rural, su funcionamiento solo es en el turno de la mañana, contando con un alumnado mixto en el nivel primario con 07 docentes</p>

<p>La infraestructura escolar fue construida hace 20 años, de material noble de un piso para dos aulas, no obstante, los padres de familia por necesidad ampliaron la construcción sin dirección técnica por incremento de alumnos, un 2do nivel para dos aulas más, el cual tiene cobertura de maderas y calamina, por lo que, la infraestructura de material noble tiene un sobrepeso y las aulas son inadecuadas. Para cumplir el servicio de 1° a 6° grado han ampliado 02 aulas más, pero, de material rústico apoyado sobre postes de madera que podrían colapsar. Hay otros ambientes también de material precario como dirección, cocina, comedor, almacén y casa del maestro. No cuenta con losa deportiva, laboratorio, centro de cómputo ni cerro perimétrico. Los SS. HH., son inadecuados y mobiliario escolar deteriorado. La autoridad edil indica que tiene un expediente técnico en avance, pero, el terreno no garantiza y buscarán otro terreno adecuado.</p>

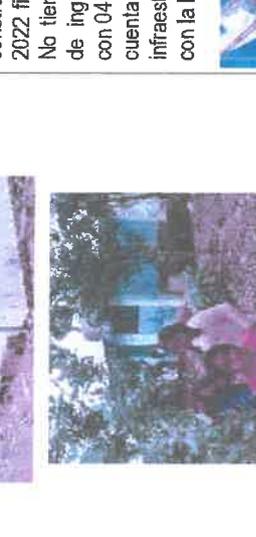
<p>ESTADO SITUACIONAL</p> <p>El año 2004 fue diseñado y construido el módulo de 02 aulas solo para un piso con material noble, luego por demanda de alumnos se amplió el 2do piso en el año 2007 sobrecargándose de peso y para ello construyeron una escalera de material noble sin considerar la junta sísmica como consecuencia en esta zona se observan fisuras y grietas transversales. Además, en las veredas, deterioro de techo aligerado del 2do nivel por filtraciones de agua de lluvia, los servicios higiénicos presenta deterioro. A falta de atención del estado, los mismos docentes y padres de familia construyeron una losa deportiva el año 2022 financiado con aportes voluntarios. No tiene cerco perimetrico y la portada de ingreso es solo con malla metálica con 04 paños. Indican que el terreno solo cuenta con documento de donación, las infraestructuras construidas no contarían con la liquidación.</p>

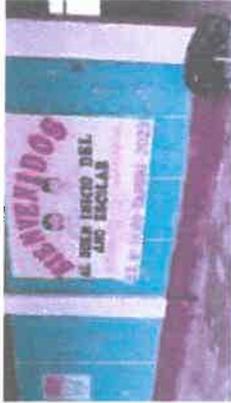
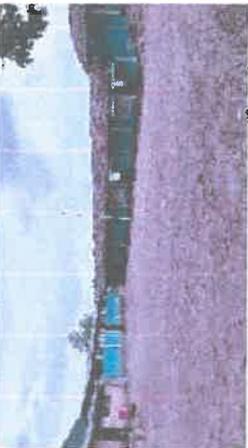
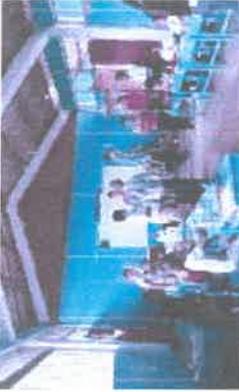
<p>I.E.: N° 36359</p> <p>ESTADO SITUACIONAL</p> <p>La infraestructura actual fue construida en los años 1996 por FONCODES conformado por un módulo de 03 aulas juntas + SS.HH., en el cual la cobertura de tejas andinas se ha deteriorado completamente, está podrido y rotas, las mismas están apoyadas sobre correaje de madera y vigas de concreto armado, se encontró a los padres de familia realizando el desmontaje de tejas y serán sustituidas por planchas de calamina roja compradas por APAFA. Los alfeizar en ventanas son de tabiquería de madera. Los SS. HH., están en estado precario. No tiene portada de ingreso, cerco perimétrico, lona deportiva, SUM, ni computadoras. Tiene el módulo de 03 aulas rústicas en estado precario. Área de terreno suficiente sin saneamiento físico legal, por ese motivo el alcalde distrital se comprometió financiar el saneamiento físico legal</p>

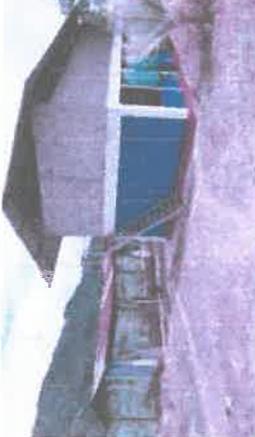
DISTRITO: LLOCHEGUA IMÁGENES	13	C. P.: YARURI	DATOS	NIVEL: SECUNDARIA RECOMENDACION

<p>Según la página web de ESCALE reporta datos desde el 2004 al 2022, el año pasado tuvo 33 alumnos que es el mínimo de todos los años y el máximo fue de 97 alumnos en el año 2010.</p> <p>Se tiene secciones del 1° a 5° año de secundaria, para 06 profesores. Promedio de 6 alumnos por sección. Solo tiene turno mañana.</p>	<p>La infraestructura escolar fue construida el 2008 por el programa de reparaciones colectivas CEMAN, consiste en un módulo de 02 aulas de un nivel, al 24/03/2023 presenta fisuras y grieta transversal en la edificación incluye veredas que, podría ser a consecuencia del sobrepeso, ya que se ha ampliado el 2do nivel con ladrillos, columnas y cobertura de calamina para 04 ambientes reducidos donde se han adecuado para 03 aulas y un almacén, y una escalera metálica, ejecutados por los padres de familia por necesidad de aulas. En 1er nivel funciona un aula y dirección. La edificación escolar de material noble corre el riesgo de ser vulnerable a cualquier evento sísmico.</p> <p>Además, se tiene un aula de material rústico acondicionado para el 5° año, salón inadecuado que no cumple con normativas del sector educación.</p> <p>Un módulo de SS. HH., en estado regular, patio de formación muy reducido acondicionado con rollizos y calaminas totalmente precarios. No cuenta con portada de ingreso, cerco perimétrico, losa deportiva, laboratorios, centro de cómputo ni biblioteca.</p>	<p>Por emergencia la atención con 05 aulas prefabricadas tipo MINEDU, previo un informe técnico de defensa civil de la municipalidad.</p> <p>Intervenir con un proyecto de inversión pública en función al saneamiento físico legal del terreno, para sustituir toda la infraestructura actual y construir ambientes adecuados y necesarios.</p>

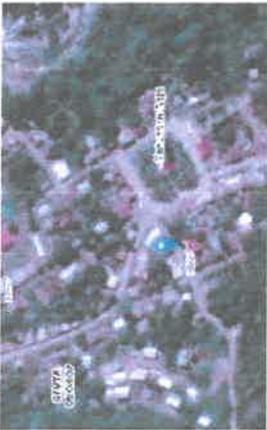
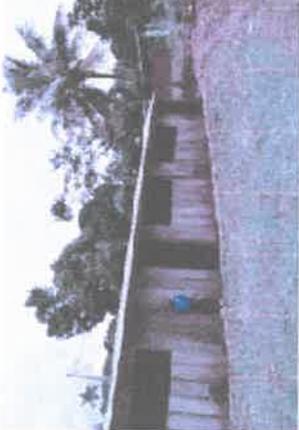
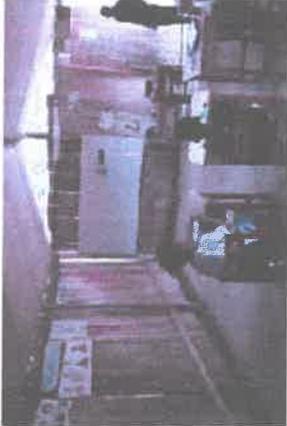
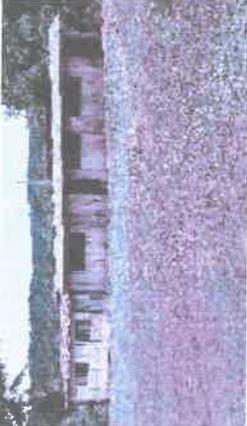
DISTRITO: SIVIA	1	C. P.: MATUCANA BAJA	I.E.: 38777	NIVEL: SECUNDARIA
<p>IMÁGENES</p>

<p>ESTADO SITUACIONAL</p> <p>El nivel secundaria, Institución educativa de reciente creación, Indican que la comunidad ya les asignó un terreno propio y prometen gestionar el saneamiento físico y legal.</p> <p>Provisionalmente ocupan una parte del terreno del nivel primario, en donde implementaron con 03 aulas prefabricadas MINEDU y 02 aulas de madera en condiciones precarias, no tienen acceso a losa deportiva, patio, portada de ingreso y menos a ningún equipamiento.</p> <p>La municipalidad distrital les prometió atenderles en un paquete de proyectos, según los padres de familia.</p>	<p>RECOMENDACIÓN</p> <p>Nivel Secundario.- solo tiene 6 años de existencia, requiere dos aulas prefabricadas adicionales tipo MINEDU, tiene poco alumñado. Mientras no tengan el saneamiento físico y legal del terreno asignado por la comunidad, no podrán acceder a ningún tipo de inversión.</p>

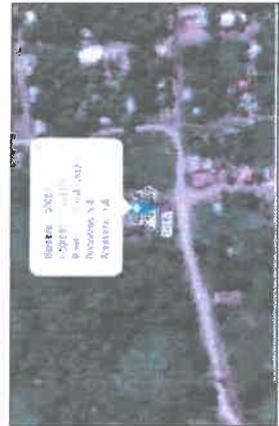
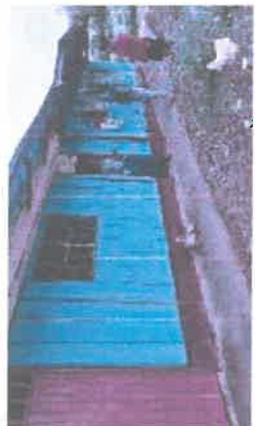
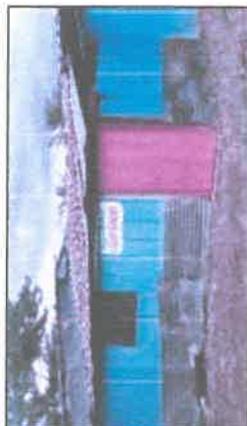
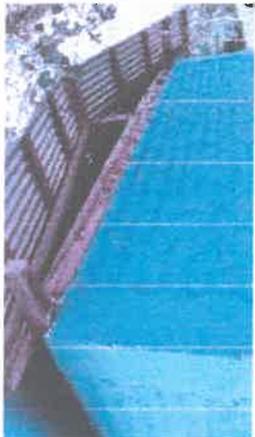
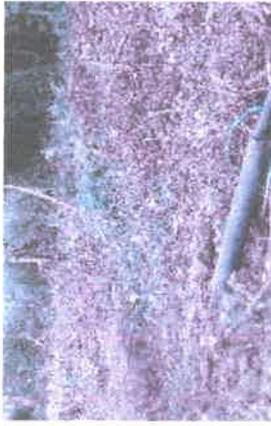
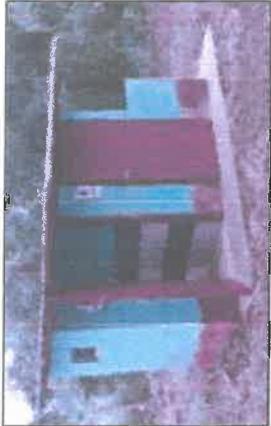
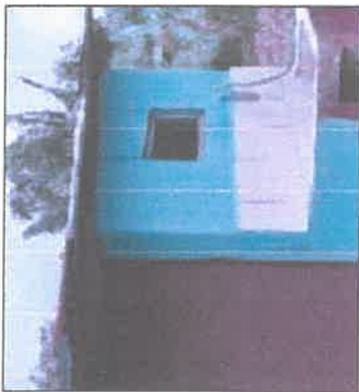
<p>DISTRITO: SIVIA</p> <p>IMÁGENES</p>	<p>2</p>	<p>C. P.: GRANJA SIVIA</p>	<p>I.E.: N° 38861</p>	<p>NIVEL: INICIAL – JARDÍN</p>
<p>DATOS</p>	<p>ESTADO SITUACIONAL</p>			
<p>La Institución Educativa registra datos desde el 2016 en el Sistema de Consultas del MINEDU (ESCALE), reportando así que viene funcionando con los niños de 3 y 4 años con un docente, al 2022 reportó un total de 7 alumnos, distribuidos en dos (2) secciones, teniendo así la cantidad promedio de 3 alumnos por sección, también mencionar que se encuentra en zona rural (Centro Poblado Granja Sivia), funciona en el turno mañana, contando con un alumnado mixto en el nivel inicial – jardín.</p>	<p>La infraestructura escolar es inadecuada para los niños de 3 a 5 años, lo existente es el local antiguo del nivel primario, es unidocente para los 8 alumnos. La institución cuenta con: 1 aula, comedor cocina, SS, HH construido en los años 90, en condiciones precarias con techo de calamina y madera, y mediante la inspección se observa que las maderas están apollilladas con riesgo de colapsar, también se observa la única vereda está deteriorada.</p> <p>Así mismo observamos que siendo una institución del nivel inicial no cuenta con área de juegos, tiene patio de tierra sin nivelar, las instalaciones sanitarias y eléctricas están deterioradas.</p> <p>Durante la inspección adjuntaron una copia del trámite de un memorial de 04/10/2022 dirigido al actual alcalde electo gestión 2023-2026 de la municipalidad de Sivia sobre urgente intervención en la infraestructura educativa.</p>

<p>RECOMENDACIÓN</p>	<p>Se requiere instalar 01 aula prefabricada tipo MINEDU por emergencia, cuenta con el saneamiento físico legal, de la misma manera implementar el área de juegos que es muy importante para el nivel inicial. Es importante el saneamiento físico legal para la intervención con proyecto de inversión pública.</p>

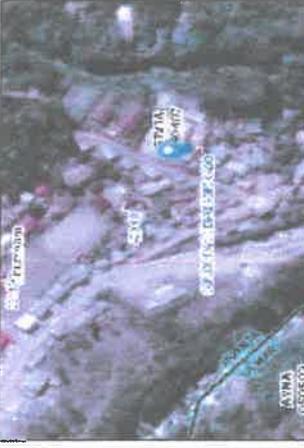
DISTRITO: SIVIA	3	C. P.: TUTUMBARO	I.E.: CARLOS IVAN DEGREGORI CASO	NIVEL: SECUNDARIA
IMÁGENES	DATOS	ESTADO SITUACIONAL	RECOMENDACIÓN

<p>La institución registra datos desde el 2012 hasta el 2022 en el Sistema de Consultas del MINEDU (ESCALE), a excepción del año 2016 donde la Institución no reportó datos, al 2022 reportó un total de 58 alumnos matriculados de 1° a 5°, teniendo un promedio de 12 alumnos por cada grado, también mencionar que se encuentra en un área geográfica rural, cuenta con un alumnado mixto solo en el turno mañana. Fue mejorado en el año 2018.</p>	<p>La infraestructura de la Institución Educativa Carlos Iván Degregori Caso, fue mejorado en el año 2018, por gestión de Municipalidad de Sivia convenio con PRONIED, la institución educativa cuenta con cobertura de estructura metálica y planchas de policarbonato, que cubre el patio - losa deportiva, sin embargo, en el techo hay filtraciones de agua de lluvia que llega a inundar el piso de la losa por varios puntos y se observa diversas manchas que demuestran que si hay filtración por el techo, cuyas planchas de policarbonato no estarían correctamente empalmadas o selladas.</p>

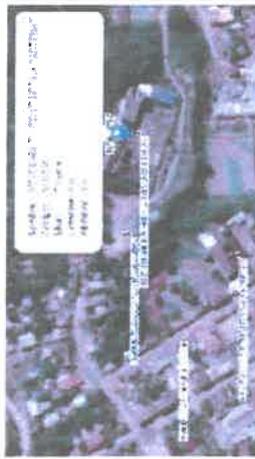
<p>4</p>	<p>C. P.: SAN JOSE DE TRIBOLINE</p> <p>DATOS</p> <p>Nivel Primario.- La institución educativa registra datos desde el 2004 hasta el 2022 en el Sistema de Consultas del MINEDU (ESCALE), el máximo de 220 alumnos los tuvo en el 2008 y de 195 alumnos el 2021, sufrió una baja de alumnos el 2022 llegando tan solo a 58 alumnos hasta convertirse en polidocente multigrado con solo 03 docentes, cuenta con seis (6) secciones de 1° a 6° grado. Teniendo un promedio de 09 alumnos por cada sección, también mencionar que se encuentra en un área geográfica rural del Centro Poblado San José de Triboline, cuenta con un alumnado mixto en el turno mañana.</p> <p>El 2022 tuvo el reporte siguiente: 1° grado: 06 alumnos. 2° grado: 14 alumnos. 3° grado: 09 alumnos. 4° grado: 11 alumnos. 5° grado: 09 alumnos. 6° grado: 09 alumnos.</p>	<p>I.E.: 38310 * Manuel Jesús Urbina Cárdenas</p> <p>ESTADO SITUACIONAL</p> <p>Nivel Primario.- En la inspección menciona la directora Lic. Elizabeth Ramos Cayllahua, que cuenta con computadoras obsoletas. Tiene un pabellón de 07 aulas en estado regular, solo se observa 02 aulas de construcción antigua (muros ladrillo con cobertura de calamina apoyado sobre varios tijaes de maderas precarias) donde hay instalaciones eléctricas con cables sueltos, así mismo cuenta con un cerco perimetro incompleto, requiriendo así que se complete dicho perimetro, de igual manera piden mejora de losa deportiva con cobertura para protegerse de la incidencia de los rayos del sol, no cuentan con biblioteca, almacén ni SUM.</p>	<p>NIVEL: PRIMARIA</p> <p>RECOMENDACIÓN</p> <p>Nivel Primario.- Es recomendable intervenir con el mantenimiento preventivo y correctivo, además, de implementar con dos aulas prefabricadas MINEDU previo informe de defensa civil, y luego con una inversión del tipo IOARR o proyecto de inversión pública para la mejora de los ambientes, implementación de una biblioteca, almacén, culminar cerco perimétrico, cobertura para losa deportiva y/o patio, un ambiente para SUM, y reposición de computadoras.</p>

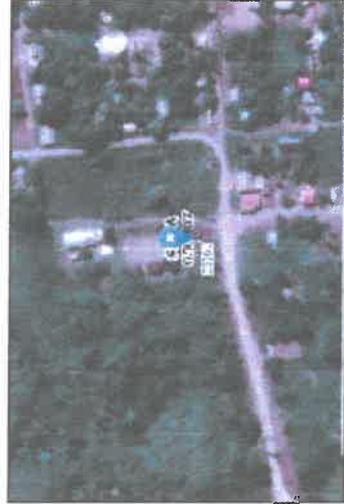
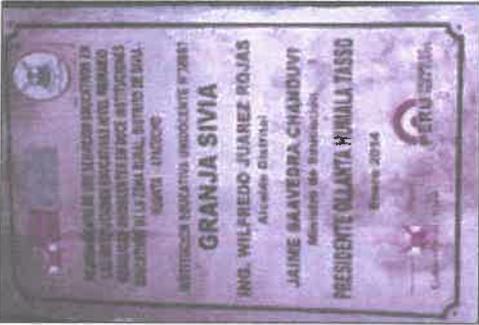
<p>DISTRITO: SIVA</p>	<p>7</p>	<p>C. P.: GRANJA SIVA</p>	<p>I.E.: N° 38861</p>	<p>NIVEL: PRIMARIA</p>
<p>IMÁGENES</p>

<p>DATOS</p> <p>La Institución Educativa registra datos desde el 2004 en el Sistema de Consultas del MINEDU (ESCALE), al 2022 reportó un total de 11 alumnos, distribuidos de 1° a 5°, en 6° grado no hubo alumnos, el 2018 tuvo 21 alumnos como máximo, también mencionar que se encuentra en área geográfica rural (Centro Poblado Granja Siva), funciona en turno mañana, es mixto y es unidocente.</p>	<p>ESTADO SITUACIONAL</p> <p>La infraestructura escolar actual data desde el 2014, donde se realizó una obra de 2 aulas, 1 dirección, SS, HH y una loza deportiva sin cerco perimétrico, así mismo mencionar que la institución el día de la inspección reportó un total de 17 alumnos matriculados de 1° a 6° grado, y solo cuenta con un docente que asume también la función de director.</p>

<p>RECOMENDACIÓN</p> <p>Implementar un cerco perimétrico para la seguridad de la Institución, gestionar para incorporar la cantidad de docentes requerida para el nivel primario. Mejorar el patio – loza deportiva, implementar juegos infantiles y material didáctico. Para lo cual se requiere la inversión tipo IOARR.</p>

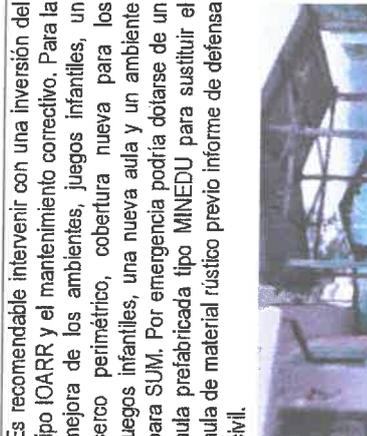
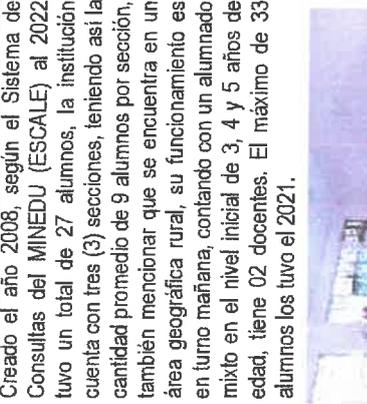
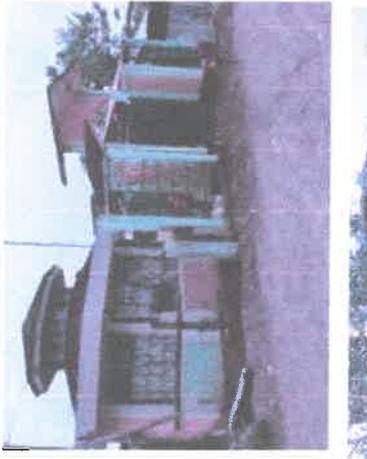
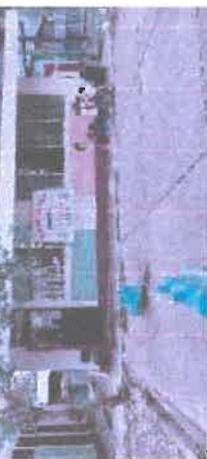
<p>INSTRUMENTO: SIVA</p> <p>8</p>	<p>C. P.: SAN GERARDO</p> <p>DATOS</p> <p>Creado el año 2008, según el Sistema de Consultas del MINEDU (ESCALE) al 2022 tuvo un total de 27 alumnos, la institución cuenta con tres (3) secciones, teniendo así la cantidad promedio de 9 alumnos por sección, también mencionar que se encuentra en un área geográfica rural, su funcionamiento es en turno mañana, contando con un alumnado mixto en el nivel inicial de 3, 4 y 5 años de edad, tiene 02 docentes. El máximo de 33 alumnos los tuvo el 2021.</p>	<p>I.E.: N° 429-65</p> <p>ESTADO SITUACIONAL</p> <p>Tiene portada de ingreso de material noble en estado regular, no tiene cerco perimetrico, está cercado con calaminas y palos, siendo inseguro el local escolar. Tiene un aula de material noble para niños de 4 y 5 años y 2da aula de material rústico precario para niños de 3 años al fondo con patio de tierra, tiene un módulo de SS. HH., una dirección de material noble a la entrada, hay un patio de losa de concreto sin cobertura, tiene pequeña área con cobertura de calamina y madera rústica para psicomotricidad, No cuenta con juegos infantiles ni área para juegos.</p>	<p>NIVEL: INICIAL - JARDÍN</p> <p>RECOMENDACIÓN</p> <p>Es recomendable intervenir con una inversión del tipo IOARR y el mantenimiento correctivo. Para la mejora de los ambientes, juegos infantiles, un cerco perimetrico, cobertura nueva para los juegos infantiles, una nueva aula y un ambiente para SUM. Por emergencia podría dotarse de un aula prefabricada tipo MINEDU para sustituir el aula de material rústico previo informe de defensa civil.</p>
