GOBIERNO REGIONAL DE AYACUCHO
CONSEJO REGIONAL

Acuerdo de Consejo Regional

N° 077-2023-GRA/CR

El Consejo Regional del Gobierno Regional de Ayacucho, en Sesión Ordinaria de fecha 20 de julio de 2023, trató el tema relacionado al **Informe de Fiscalización N° 029-2023-GRA/CR-JEVC**: Informe de Fiscalización Selectiva al: "Estado Situacional de 53 Instituciones Educativas Vulnerables de la Zona Rural de los Distritos de Sivia, LLochegua y Canayre – Provincia Huanta - Ayacucho"; y

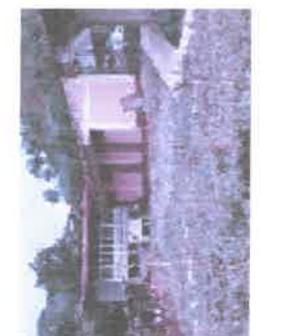
IMÁGENES

DISTRITO: SIVIA 9	C. P. SAN GERARDO DATOS La Institución Educativa tiene registros en el Sistema de Consultas del MINEDU (ESCALE) desde el 2004, el 2022 reportó un total de 58 alumnos, teniendo así la cantidad promedio de 9 alumnos en cada grado de 1ro a 6to, también mencionar que se encuentra en un área geográfica rural del centro poblado San Gerardo, cuenta con un alumñado mixto, teniendo así su funcionamiento solo en el turno de la mañana. Tiene 05 docentes es polidocente multigrado. El máximo de 98 alumnos fue reportado el 2010.	I.E.: 36361 ESTADO SITUACIONAL La institución tiene una infraestructura escolar propio con material noble en estado regular, las cubiertas de teja y drenaje pluvial están deteriorados, tiene una fachada principal deteriorada, se observa hongos en las paredes y la puerta oxidada, siendo inseguro, peligroso para los alumnos, de tal manera cuenta también con un cerco perimétrico incompleto e inadecuado. Actualmente cuenta con 55 alumnos. También cuenta con aula prefabricada con cobertura de plancha metálica, que se encuentra en condición regular. Así mismo cabe mencionar que no cuentan con una loza deportiva por el patio reducido, cuenta con SS. HH., y otros servicios, cuentan con una cocina-comedor habilitado por APAFA pero que es inadecuado para los niños. Indico que están gestionando para contar con computadoras y biblioteca.	NIVEL: PRIMARIA RECOMENDACIÓN Intervenir con mantenimiento preventivo y correctivo con fines de evitar que siga deteriorándose hasta cumplir su vida útil. Realizar el repintado general, limpieza general, implementar canaletas de drenaje pluvial, revisión y reparación de instalaciones sanitarias y eléctricas. Con un proyecto de tipo IOARR, podría pavimentarse el patio, ampliar el terreno para la construcción de más aulas, losa deportiva y cerco perimétrico.

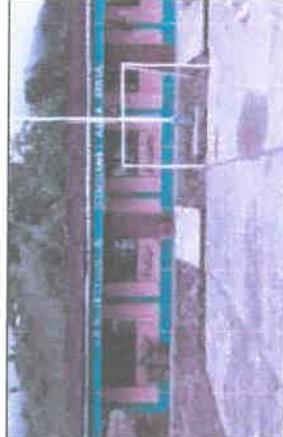
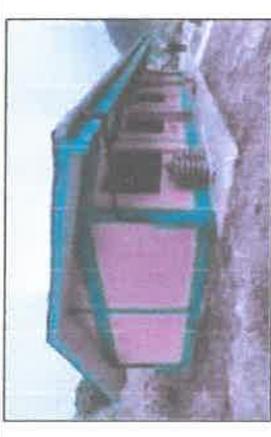
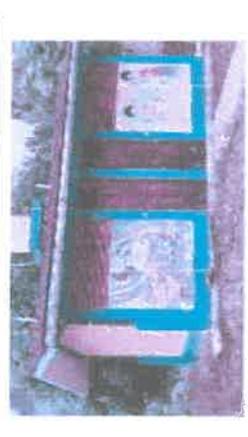
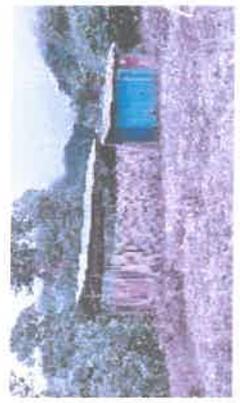
DISTRITO: SIVA 11 IMÁGENES	C. P.: TRIBOLINE ALTA DATOS	I.E.: N° 38791 CRISTO REY ESTADO SITUACIONAL	NIVEL: PRIMARIA RECOMENDACIÓN

<p>La infraestructura actual compuesta de 02 aulas + dirección y un SS.HH., con tanque elevado PVC, fue construido el 2014 por la Municipalidad de Sivia, en estado regular por dentro y fuera está pintado, no hay filtraciones en techo. La losa deportiva si presenta deterioro, cocina comedor es de material rustico, lavadero corrido exterior está muy deteriorado. El cerco perimétrico es de malla con instalación provisional y precaria solo por tramo corto. Las instalaciones sanitarias del baño necesitan revisión y reparación.</p>

<p>Intervenir con un proyecto de inversión pública, para construir cerco perimétrico, portada de ingreso principal, acceso hasta la portada, cocina comedor, sustituir losa deportiva y cobertura, área de SUM, juegos infantiles y equipamiento necesario.</p>

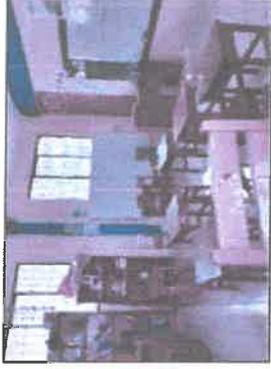
<p>SIVIA</p>	<p>12</p>	<p>C. P.: TRIBOLINE ALTA</p>	<p>DATOS</p> <p>Verificado en la página web de ESCALE reporta datos desde el 2008 al 2022, registra un total de 14 alumnos al 2022, existiendo así un promedio de 5 alumnos por sección para un solo salón de las tres edades, el 2009 tuvo el máximo de 19 alumnos, se encuentra en un área geográfica rural Triboline Alta, contando con un alumnado mixto, solo en el turno de la mañana. Es unidocente.</p>	<p>ESTADO SITUACIONAL</p> <p>La infraestructura es de material noble construido el 2014 por el municipio (un aula, SS. HH niños, vivienda docente, patio, pedestal y asta de bandera, portada de ingreso, cerco perimétrico provisional de malla de alambre y tubos, gradería con algunos juegos infantiles coberturado por calamina y parantes de madera), las obras menores presentan deterioro. También hay un almacén cocina comedor de material rústico precario. Además, han modificado la distribución de SS. HH. niños construyendo muros de ladrillos para separar inodoros, al parecer sin autorización de la UGEL.</p> <p>Patio con paños fracturados, húmedos y desgaste superficial, las rejillas de drenaje oxidado y canaletas de concreto colapsadas por tramos, poniendo en riesgo la seguridad de los niños. Puertas de madera incluida las cerraduras están deterioradas, válvulas de control en nichos tiene fugas de agua.</p>	<p>RECOMENDACIÓN</p> <p>Intervenir con un mantenimiento preventivo y correctivo de la infraestructura de vivienda docente, SS. HH, 01 aula, asta de bandera y portada de la fachada principal. Las modificaciones en infraestructura del estado requieren autorización de la UGEL.</p> <p>Intervención mediante una inversión de tipo IOARR, con la reposición del patio y todo el drenaje pluvial, rehabilitar los juegos infantiles, ampliar y reponer el cerco perimétrico y reponer el almacén cocina comedor rústico.</p>

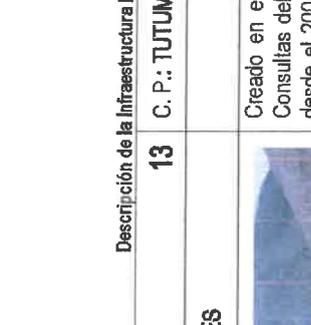
<p>Creado en el año 1963, según el Sistema de Consultas del MINEDU (ESCALE) reporta datos desde el 2004 hasta el 2022, hasta el presente año llegó a 80 alumnos, la institución cuenta con seis (6) secciones, teniendo así la cantidad promedio de 13 alumnos por sección, se encuentra en área geográfica rural del Centro Poblado Tutumbaro, su funcionamiento solo es turno mañana, es polidocente completo, contando con un alumnado mixto en el nivel primario. La institución fue construida de adobe desde su creación, llevando así un sello en la pared denominado "El pueblo la hizo". Se levantó el acta de inspección n° 01-2023-GRA/CR-JEVC de 21/03/2023.</p>

<p>El módulo de aulas de adobe presenta varios deterioros, se observa la separación de muros en las esquinas (grietas), piso pulido deteriorado, puertas metálicas que se abren para adentro, mobiliarios deteriorados. Hay un módulo en el mismo terreno de 1° a 4° grado, y otro módulo de material rústico, dejado por el nivel secundario, ubicado al costado de la losa deportiva de la comunidad, donde estudian alumnos de 5° y 6° grado, en aulas inadecuadas.</p> <p>La institución educativa no cuenta con cerco perimetro, losa deportiva, los SS, HH es de material noble y techo de calamina sin mantenimiento, otro ambiente es la cocina de material rústico, donde se almacena alimentos de Qali Warma, cuyo local es inadecuado, así mismo la instalación eléctrica es un peligro ya que se observa cables sueltos en el falso cielo de triplay. Por último, mencionan que cuentan con saneamiento del terreno por COFOPRI, cuyas copias simples se recepción. Cuenta con los servicios básico (agua, desagüe y electricidad)</p>

<p>Los módulos requieren mantenimiento preventivo y correctivo, luego, a través de la intervención de defensa civil, de declararse inhabitables, se necesitará instalar aulas prefabricadas por emergencia. Esta institución educativa, necesita ser considerado en un proyecto de inversión pública para la nueva construcción de infraestructura educativa, ya que, cuenta con título de propiedad a nivel de COFOPRI.</p>

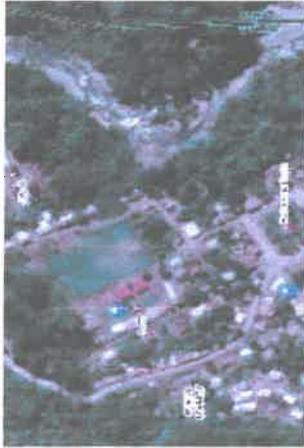
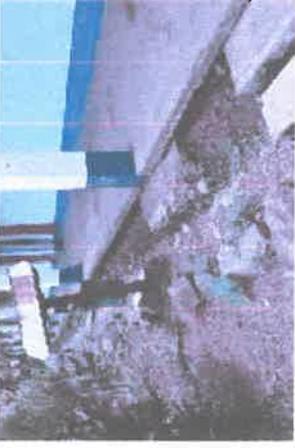
<p>DISTRITO: SIVIA</p>	<p>14</p>	<p>C. P.: MATUCANA BAJA</p>	<p>I.E.: 3877</p>	<p>NIVEL: PRIMARIA</p>
<p>IMÁGENES</p>

<p>ESTADO SITUACIONAL</p> <p>Nivel Primaria.- En pabellón muy antiguo y deteriorado, el aula (3° y 4° grado), la dirección y almacén, son inhabitables, pero, por necesidad refaccionaran para centro de cómputo, sus muros son material noble con techo de calaminas oxidadas, filtración de agua de lluvia en el cielo raso, se observa pisos y veredas deterioradas, desprendimiento de suelo por debajo de la vereda y zapatas de columnas en pasadizo a la intemperie. Los SS. HH deteriorados, la descarga es a un pozo séptico. Tiene título de propiedad dado por COFOPRI, comparte su terreno con nivel secundario de reciente creación (03 aulas prefabricadas MINEDU y 02 aulas de madera precaria). No hay losa deportiva, ni cerco perimétrico, computadoras insuficientes, y obsoletas, el internet es inestable hay una antena de PRONATEL. El módulo de 02 aulas PRONIED de primaria se está deteriorando por el techo aligerado por presentar filtración de agua de lluvia.</p>	<p>RECOMENDACIÓN</p> <p>Nivel Primaria.- Requiere la intervención de defensa civil de la municipalidad para evaluar la infraestructura con aulas en condiciones inadecuadas por tener filtraciones de agua de lluvia por el techo del módulo de material noble, además, el módulo antiguo y muy deteriorado deben ser sustituidas con una nueva construcción de aulas. Intervenir con un proyecto de inversión pública.</p>

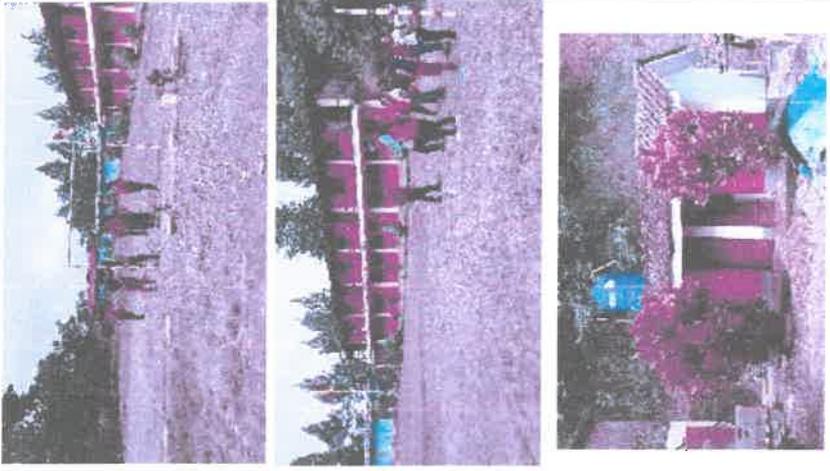
C. P.: GUAYAQUIL DATOS <p>Verificado en la página web de ESCALE reporta datos desde el 2004 sobre cantidad de alumnos, profesores y secciones, hasta el año 2022, reportó un total de 79 alumnos matriculados de 1° a 5° año en el 2021, el máximo de 96 alumnos los tuvo el 2021, el promedio en cada sección es 15 alumnos para 07 docentes. También mencionar que se encuentra en un área geográfica rural, contando con un alumnado mixto, solo en el turno de la mañana. El terreno es propio.</p>

I.E.: ANDRES AVELINO CACERES ESTADO SITUACIONAL <p>Tiene una edificación, el primer nivel de 03 aulas construido el 2010 con material noble está por colapsar debido a la sobrecarga en el segundo nivel ampliado por APAFA con muros de ladrillo, columnas de concreto y cobertura de calamina, maderas y triplay, las que se están deteriorándose, como consecuencia, se observa fisuras, grietas en las veredas, y un ligero asentamiento. No hay loza deportiva, hay un patio de tierra, no hay sala de cómputo ni biblioteca, en almacén donde se guardan diversos accesorios se filtra agua de lluvia. Una estudiante indicó que no hay implementación para educación física y centro de cómputo, pide modernizar la educación facilitar el internet. Tiene ambientes acondicionados de material rústico para otros servicios.</p>

NIVEL: SECUNDARIA RECOMENDACIÓN <p>Previo informe de defensa civil, será necesario implementar con 05 aulas prefabricadas tipo MINEDU. Intervenir con un proyecto de inversión pública, para sustituir toda la infraestructura actual y construir ambientes adecuados y necesarios.</p>

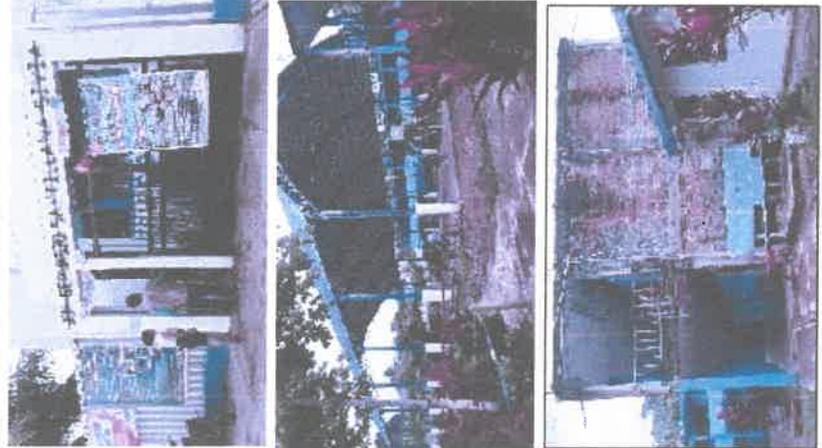
DISTRITO: SIVIA 17	IMÁGENES

C. P.: SIVIA.- Av. 8 de Diciembre DATOS Verificado en la página web de ESCALE reporta datos desde el 2004 al 2022, a excepción de los años 2007 y 2011 donde la institución educativa no reportó datos, registra un total de 384 alumnos al 2022, por lo que hay un promedio de 19 alumnos por sección para 38 docentes y 20 secciones, se encuentra en un área geográfica urbana, contando con un alumnado mixto, solo en el turno de la mañana. El máximo de 583 alumnos los tuvo en el 2012.	I.E.: GERVASIO SANTILLANA ESTADO SITUACIONAL Cuenta con 03 pabellones de material noble (01 de dos niveles y 02 de un nivel) en estado regular a deteriorado construido el año 2012, los techos aligerados son planos, por las lluvias intensas en la zona se empoza y ocasiona filtraciones que afectan el concreto armado de las viguetas y circuito eléctrico, el cielo raso se encuentra húmedo, pintura desprendida (eflorescencia), manchas oscuras con mohos. Los SS, HH cuyos pisos están inundados a falta de mantenimiento correctivo de las instalaciones sanitarias. Hay un módulo de varias aulas prefabricadas. El centro de cómputo tiene equipos obsoletos que son del año 2014. El director indicó que actualmente tiene 400 alumnos y 45 docentes, siendo el 1° 2°, 4° y 5° años con cuatro secciones cada uno y el 3° año con tres secciones.	NIVEL: SECUNDARIA RECOMENDACIÓN Profundizar las investigaciones del estado situacional de toda la infraestructura para la atención con un proyecto de inversión pública. Realizar el mantenimiento preventivo y correctivo de la infraestructura en general.

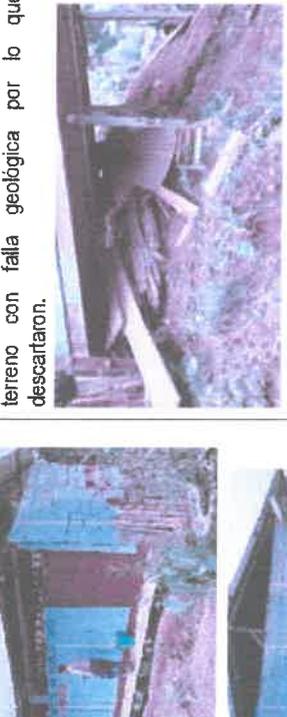
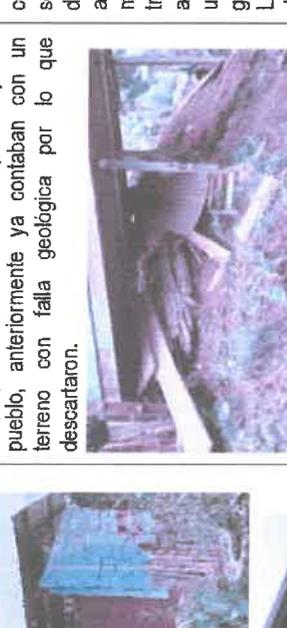
<p>La Institución Educativa fue creado el año 2017 según el Sistema de Consultas del MINEDU (ESCALE), al 2022 reportó un total de 33 alumnos con 06 docentes, teniendo así la cantidad promedio de 6 alumnos en cada sección (1ro a 5to año), también mencionar que se encuentra en un área geográfica rural, cuenta con un alumnado mixto, teniendo así su funcionamiento solo en el turno de la mañana. El máximo de 59 alumnos fue reportado el año 2021. Indican que adquirieron un terreno para su propio local, ubicado en la parte baja del pueblo, anteriormente ya contaban con un terreno con falla geológica por lo que descartaron.</p>

<p>Las 04 aulas de clase se encuentran en condiciones inadecuadas construidos de madera rústica con cobertura de calamina, que mediante la inspección se determinó que las maderas se encuentran deterioradas y son de varios usos, dos de las cuales están acondicionadas al borde de un desnivel con piso de tablas al aire, por falta de espacio, ya que utiliza el patio del nivel primario, estas aulas se apoyan en cuarterones y rollizos con riesgo de colapsar y muy peligroso para la vida y seguridad de alumnos y personal docente. También cuenta con 01 aula acondicionada con todo tipo de materiales como bloquetas de ladrillo y triplay para muros, cobertura de calamina apoyado sobre cuarterones de madera usadas y tiene un lavadero corrido de 02 grifos para los alumnos de 5to año. Los alumnos no tienen acceso a losa deportiva, ni a laboratorios, ni computadoras, por ser un colegio de reciente creación.</p>	<p>Requiere la intervención de defensa civil de la municipalidad para evaluar la infraestructura ya que existen 04 aulas en condiciones inadecuadas y de material precario. El director con autoridades locales en coordinación con la Ugel y municipalidad deberían de coordinar para implementar 05 aulas prefabricadas tipo MINEDU en su propio terreno, previo análisis del saneamiento y servicios básicos.</p>

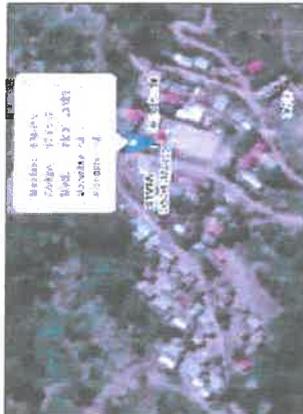
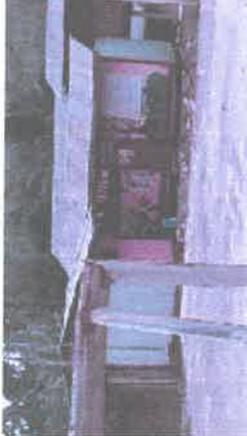
DISTRITO: SIVA	20	C. P.: TORRE RUMI	<p>IMÁGENES</p>

<p>ESTADO SITUACIONAL</p> <p>La institución educativa no cuenta con una infraestructura escolar propia, siendo así que, el único salón de clases es un ambiente acondicionado con maderas (cuarterones, tablas y calamina) cuyo estado está deteriorado fue un préstamo otorgado por la comunidad, se ubica a un costado de la losa deportiva comunal, indican que en periodo de lluvias intensas, se filtra el agua de lluvia por el techo. Cabe mencionar que siendo una institución del nivel inicial no cuenta con un área de juegos infantiles, utilizan losa deportiva en estado deteriorado para las actividades psicomotrices cuyos arcos presentan oxidación siendo un riesgo para la salud de los niños. Los padres de familia tienen planes para comprar un terreno por S/ 45,000.00 pero no cuentan con recursos. El mobiliario escolar no es lo adecuado. Al costado del aula está también la vivienda docente, no cuentan con cerco de seguridad. Actualmente, hay 10 niños que asisten a clases.</p>	<p>NIVEL: INICIAL - JARDÍN</p> <p>RECOMENDACIÓN</p> <p>Las autoridades locales y APAFA, deben dotar de un local seguro y uso exclusivo para los niños, la losa deportiva sigue siendo de uso público y los ambientes acondicionados se ubican a un costado sin casi nada de espacio. Una vez se tenga ese local de uso exclusivo puede pensarse en dotación de aula prefabricada tipo MINEDU por emergencia.</p> <p>Mientras no tengan un terreno propio con saneamiento físico legal, no es posible pensar en un proyecto de inversión pública.</p>
